LEV Ostalbkreis

# Bachrenaturierung

Bericht aus 6 Jahren Praxiserfahrung

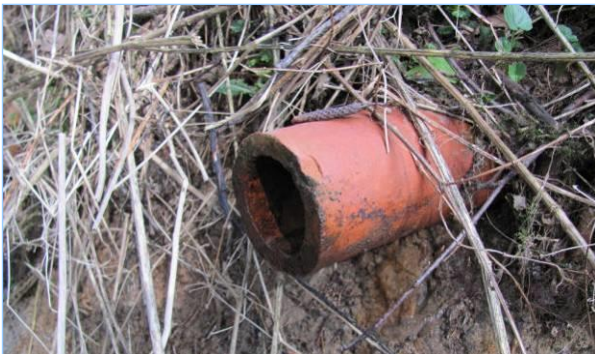
*Typisches Drainrohr aus Ton, im Beispiel mit einem Außendurchmesser von 7 cm und einem Innendurchmesser von 5 cm. (Glasbach)*

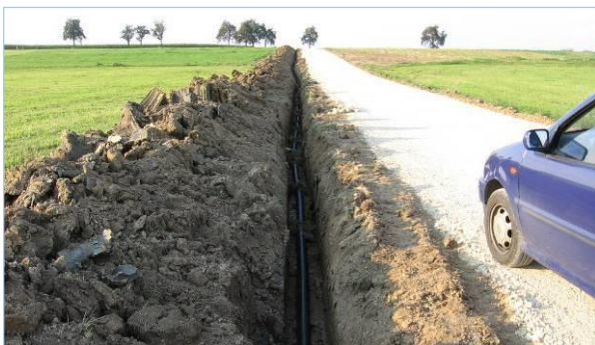
*Wegsickerungen (hier im Bau) wirken wie normale Drainagen. (bei Neuler)*

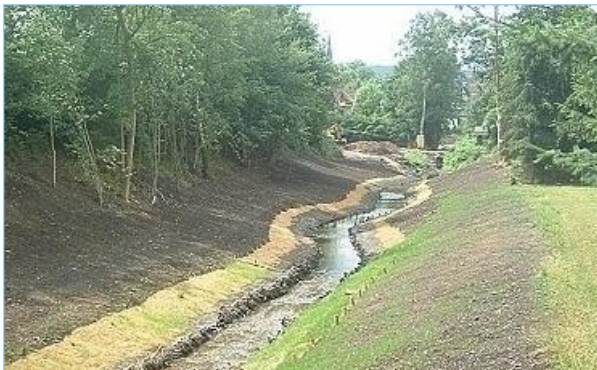
**Abb. 1.1.1:** Sulzbach: Aufweitung des Bachquerschnitts, leichte Verschwenkung des Bachlaufs sowie Ausbildung von Bachböschungen zur Förderung der natürlichen, heterogenen Fließdynamik. Entwicklung standorttypischer und naturnaher Ufergesellschaften durch Ansaat von Landschaftsrasen und Pflanzung von Uferstauden. (Foto und Text Stadt Saarbrücken)

Um den Bach aufzuwerten, erhält der Lauf im bestehenden Bett durch **Vorlandabtrag** einige **leichte Verschwenkung** mit variablen Kurvenradien (Abb. 1.1.1), allerdings nicht zu ausladend, um den Raumbedarf gering zu halten. Dann braucht er eine wechselnde Breite, die dank der vorgegebenen Breite des begradigten Laufs ebenfalls durch großzügigen Vorlandabtrag geschaffen wird. Die **Tiefe des Bachbetts bleibt unverändert**. Durch die **Aufweitung des Querschnitts** (Abb. 1.1.1, 1.1.2 und 1.1.5) wird automatisch die Wassertiefe verringert und hierdurch ist eine gute Lichtdurchflutung des Wasserkörpers gewährleistet.

Auf den **Böschungen wird Gras eingesät** (Abb. 1.1.1), damit die aufwändig gestalteten Böschungen nicht vom Wasser erodiert und zerstört werden (Abb. 1.1.3). Optimale Böschungsstabilität erhält man durch vorherige Verlegung von Jutegewebe (Abb. 1.1.4).

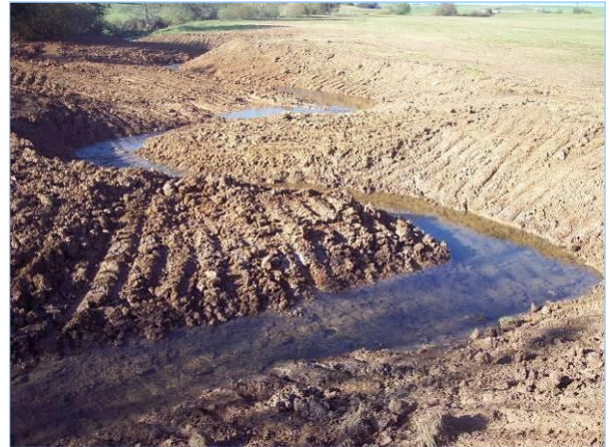
**Abb. 1.1.2:** Renaturierter Bach mit häufig wechselnden Böschungsneigungen im Prall-Gleithang-look. (Foto Elser)

Zudem sind **häufig wechselnde Böschungsneigungen wichtig** (Abb. 1.1.2). Im Prallhang sollen die Böschungen sehr steil sein, also ungefähr 1:1. Im Gleithang, müssen sie flacher sein. Am besten variiert man im Bereich zwischen 2:1 und 10:1.

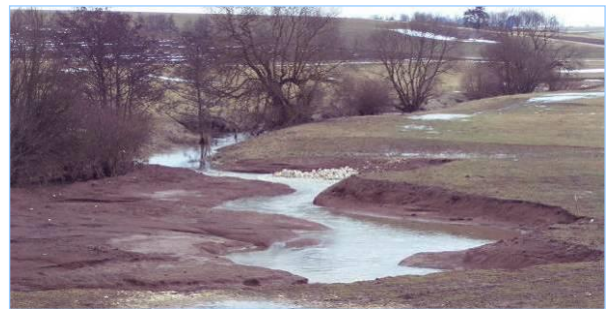
**Abb. 1.1.3:** Hier wurde die Böschungseinsaat vergessen. Das Hochwasser hat die vom Bagger liebevoll geformten Böschungen weiträumig zerstört. (Foto Elser)

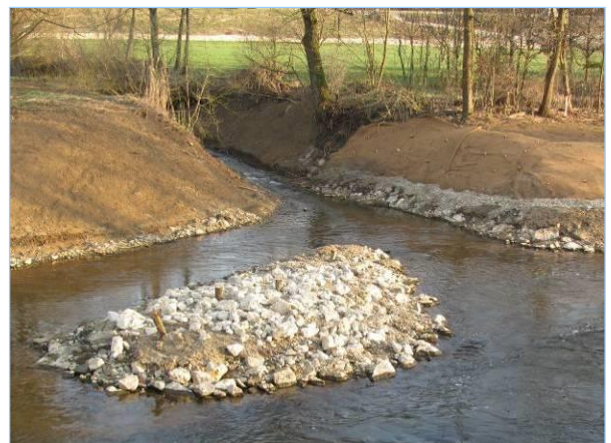
**Abb. 1.1.4:** Hier wurden die Böschungen mit Jutegewebe gesichert. Eine dekorative Insel aus Kalksteinen wertet das in tonig-sandigem Auelehm verlaufende Gewässer zusätzlich auf.

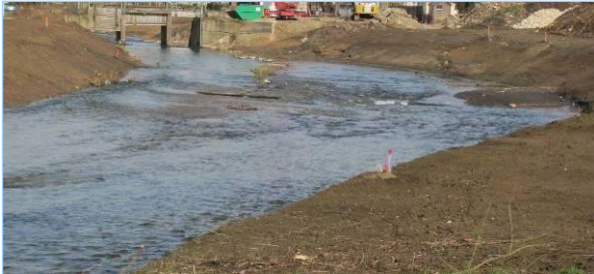
**Abb. 1.1.5:** Die starke Querprofilaufweitung bereichert nicht nur ökologisch durch Schaffung einer großen Flachwasserzone, sondern bietet auch zusätzlichen Hochwasserschutz. Das Aushubmaterial kann für die Aufhöhung der Aue genutzt werden, für verschiedene terrestrische Zwecke.

nicht nur eine **enorme Erhöhung der Lebensraumvielfalt** erreicht, sondern auch ein **zusätzlicher Hochwasserschutz** durch Erhöhung des bordvollen Abflusses (Abb. 1.1.5). Viele Hochwasserschutzmaßnahmen sind daher geradezu prädestiniert, gleichzeitig als Ersatzmaßnahmen bzw. fürs Ökokonto anerkannt zu werden (Abb. 1.1.6).

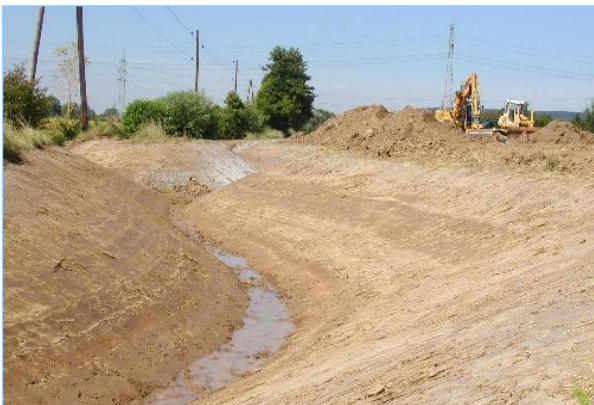
**Abb. 1.1.6:** Mit der Renaturierung des Breibachs werden die für ein Baugebiet erforderlichen Ausgleichsleistungen erbracht. (Foto u. Text Gemeinde Nordheim). A.d.V.: Renaturierungstyp „Mosel“.

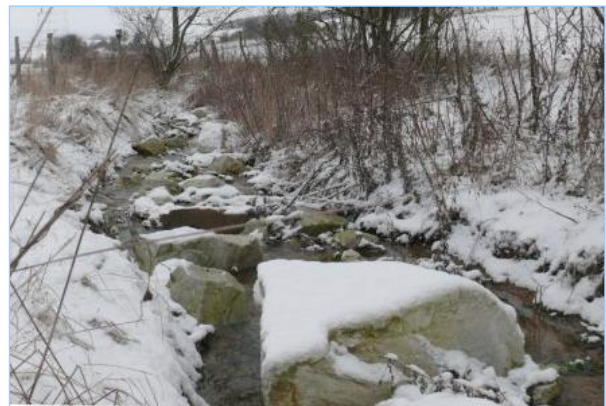
**Abb. 1.1.7:** Störsteinblöcke sind eine große Bereicherung für unsere Bäche. Hier können sich sogar Tierarten der Gebirgsbäche ansiedeln. (Foto NABU Wehrheim)

An einigen Stellen werden zusätzlich **Unterwasserbermen** (waagrechte Absätze) gestaltet. Diese werden dicht mit Wasserpflanzen besetzt, um sie zu stabilisieren. Dann werden noch **Störsteinblöcke** eingebracht (Abb. 1.1.7), die eine Strömungsdiversifizierung erzeugen. Um dort der Böschungserosion vorzubeugen, wird die Uferböschung mit **Weidenfaschinen** stabilisiert.

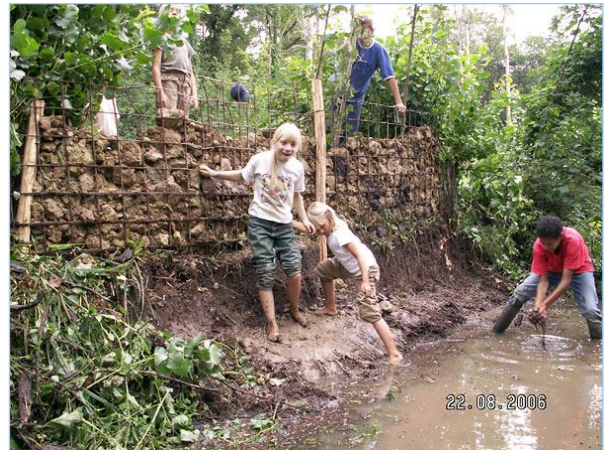
**Abb. 1.1.8:** Bau einer Eisvogelwand mit Baustahlmatte. Ein solcher Baueinsatz kann auch ideal zur Ausprägung eines geordneten Naturverständnisses bei Kindern und Jugendlichen genutzt werden. (Foto Naturranger-Team Harthausen)

An mindestens einer Stelle sollte eine senkrechte **Eisvogelwand** gestaltet werden (Abb. 1.1.8), für den mit Abstand schönsten unserer heimischen Fließgewässerbewohner. Allerdings bedarf dies in der Regel einer Böschungsstabilisierung mit Baustahlmatten oder mit Spritzbeton, in welchem einige klei-

ne Aussparungen für die künftigen Bruthöhlen vorgesehen werden.

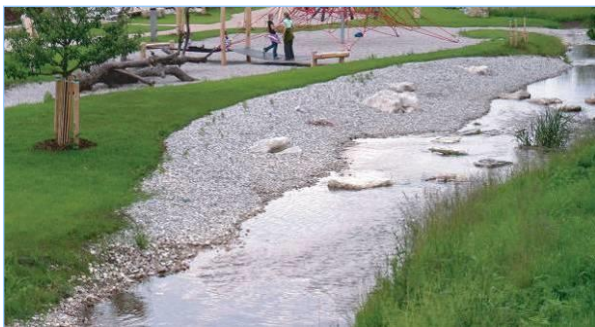
**Abb. 1.1.9:** Risikoarm gestalteter Bacherlebnisbereich. Durch ausschließliche Einbringung von gerundetem Kies und durch regelmäßig gemähte Rasenbereiche wird die Verletzungsgefahr im Barfußfall minimiert. (Foto Oberösterreichische Akademie für Umwelt und Natur)

Sehr bereichernd ist auch die Einrichtung eines **Bacherlebnisbereichs** mit risikoarmem Gewässerzugang (Abb. 1.1.9). Allerdings empfiehlt sich hierbei die Abzäunung der angrenzenden steileren Uferzonen (Zaunhöhe mindestens 1,5 m mit geringer Maschenweite als Schutz vor dem Überklettern), um Abstürze von Personen, insbesondere von Kindern, zu vermeiden.

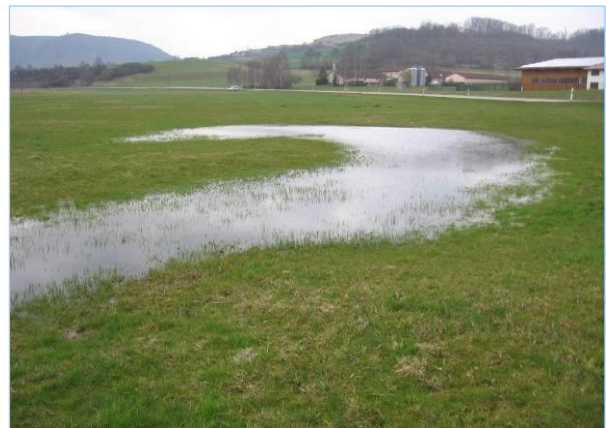
**Abb. 1.2.1:** Im Grünland ist häufig der beim Ausbau verfüllte, ursprüngliche Bachlauf als Geländemulde zu erkennen, besonders gut nach einer Regenperiode. (Die Verfüllung auf der Abbildung war vor ca. 80 Jahren.) In Ackerflächen findet sich hingegen an der Oberfläche keine Dokumentation. (Sechta Bopfingen)

1. aus der wegen Verfüllungssetzungen noch erkennbaren Geländemulde im Grünland (Abb. 1.2.1, beste Möglichkeit, wenn durch Abgleich mit der Urflurkarte verifiziert!).
2. aus der Urflurkarte (von ca. 1810 bis 1840, siehe Abb. 2.7.11). Zu beachten ist hierbei, dass insbesondere kleinere Gewässer schon damals begradigt waren und dass fast jedes Gewässer Teilbegradigungen aufweist<sup>20</sup> (siehe Abb. 1.2.2). Eine Hilfestellung bieten auch die „mä-

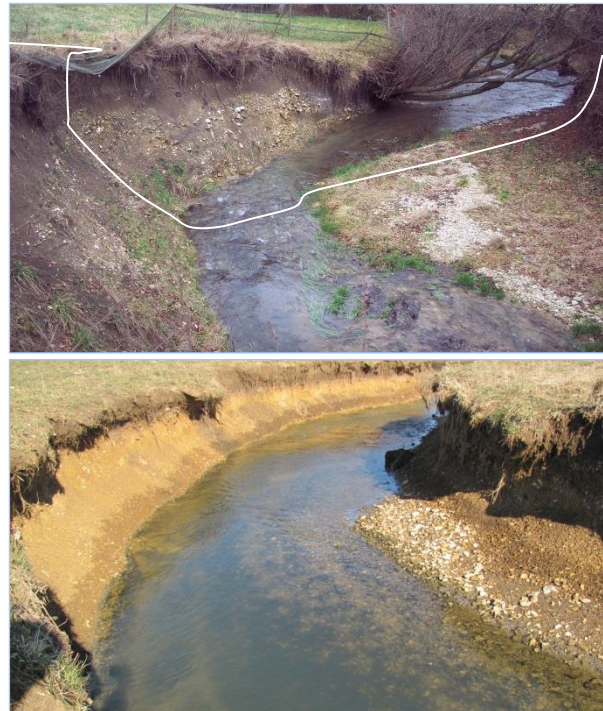
**Abb. 1.2.3:** *Oben: Naturnaher Abschnitt der Rems bei Essingen: Der Prallhang ist durchgehend steil mit oben senkrechtem Abschnitt und überhängender Vegetation/Hohlkehle. Für den oberen Teil des Gleithangs gilt dasselbe (Foto Elser). Unten: Mit Rechteckquerschnitt gegrabener Abschnitt der renaturierten Sechta 9 Monate nach der Flutung.*

Sogar im Gleithang sind die Böschungen im oberen Teil häufig nahezu senkrecht und bei Vegetationsfixierung in der Aue hängen die Böschungen über und besitzen eine Hohlkehle (Abb. 1.2.3 bis 1.2.5, 2.6.20 bis 2.6.23 und 2.7.39 bis 2.7.43). Flachuferabschnitte entstehen u.a. durch Schollenabbrüche und Sackungen über diesen Hohlkehlen<sup>29</sup> und sind nicht die Regel, sondern die Ausnahme<sup>30</sup>.

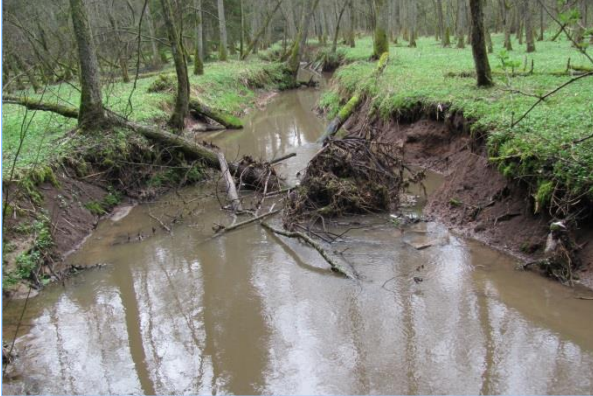
**Abb. 1.2.4:** Natürlich entstandene Uferböschungen der Rot oberhalb Gschwend-Birkenlohe. Die Sandbachböschungen sind im oberen Teil nahezu senkrecht und besitzen Hohlkehlen.

Eine senkrechte Böschung im Lockersediment **muss** im Wechselspiel von Gravitation und Strömung mit der Zeit ihren natürlichen Böschungswinkel annehmen! Da Sand im Gegensatz zu Ton nicht kohäsiv ist, neigen Sandbäche, bes. im Wald, auch im oberen Böschungsteil z.T. zu „flacheren“ Böschungswinkeln (um die 45°).

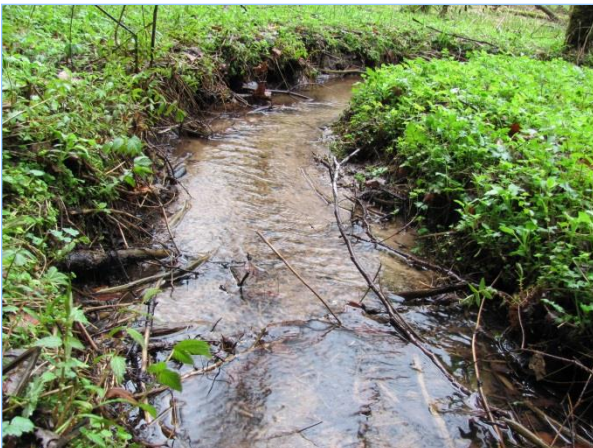
**Abb. 1.2.5:** Natürliche, steile Uferböschungen eines kleinen Rotzuflusses, wenige Meter von der Aufnahmestelle von Abb. 1.2.4. entfernt.

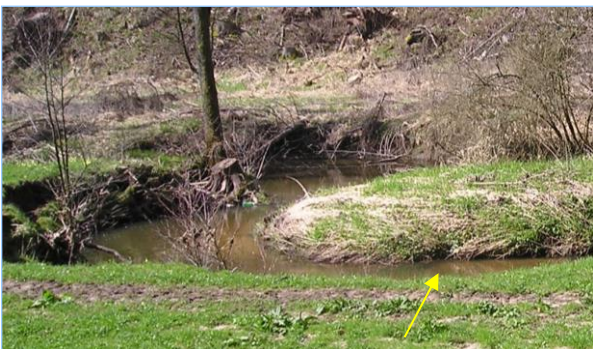
**Abb. 1.2.6:** Mäander der Rechenberger Rot nordöstlich Jagstzell: Auf der Gleithangseite erkennt man das leichte Abfallen der Aue zum Bach. Auch hier ist aber eine Hohlkehle und ein vegetationsfreier Steiluferbereich ausgebildet (andeutungsweise erkennbar beim Pfeil)! Es handelt sich also nicht um ein Flachufer.

<sup>29</sup> Weil die Strukturen im Gleithang weniger der Erosion ausgesetzt sind als im Prallhang, kommen im Gleithang Nachsackungen ohne Schollenabbruch und damit leichte Schrägstellungen der ufernahen Bereiche durchaus vor (Abb. 1.2.6).

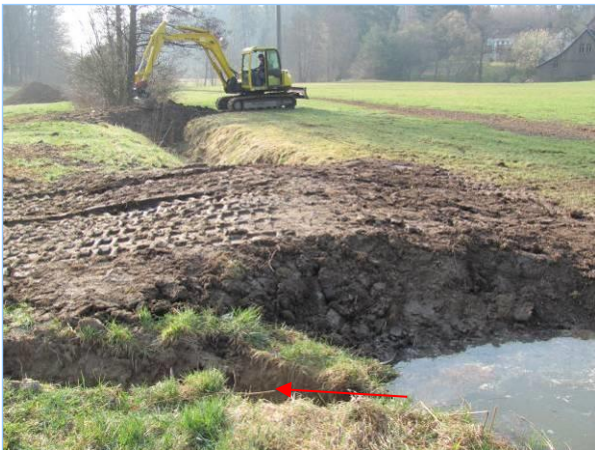
**Abb. 1.2.7:** Dammschüttung mit Ausleitung aus dem alten Bach (Pfeil) in Fließrichtung vor dem Damm. (Glasbach Rosenberg)

1. Der ausgebauter Bach wird mit dem Renaturierungserdaushub durch Dämme unterbrochen. Die Dämme werden direkt oder nahe unterhalb der Anschlussstellen geschüttet<sup>33</sup> (Abb. 1.2.7, 1.2.8)
2. Außerhalb der Anschlussstellen werden erforderlichenfalls weitere Dämme geschüttet (Abb. 1.2.10). Die Differenz zwischen den Wasserspiegellagen der beiden Dammsseiten soll nicht mehr als 30 cm betragen (wegen Dammsstabilität und Gewährleistung des vollständigen Einbaus).

3. Die Dämme erhalten einen pilzförmigen Querschnitt (Abb. 1.2.7) und sind in der Draufsicht leicht bananenförmig: Sie werden mittig je nach Querprofil um 0,3 bis 1,5 m über Aueniveau geschüttet. Hierdurch wird, unter Berücksichtigung von Setzungen, die Überströmung im Hochwasserfall vermieden. Die Dammfanken werden bis auf Aueniveau und nach Unterstrom ausgezogen, damit bei Umströ-

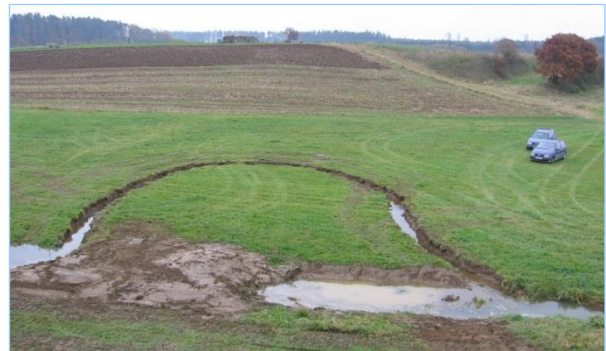
**Abb. 1.2.8:** Aus- und Einmündungen des neuen Bachs mit Damm. (Sechta Tannhausen, Foto Elser)

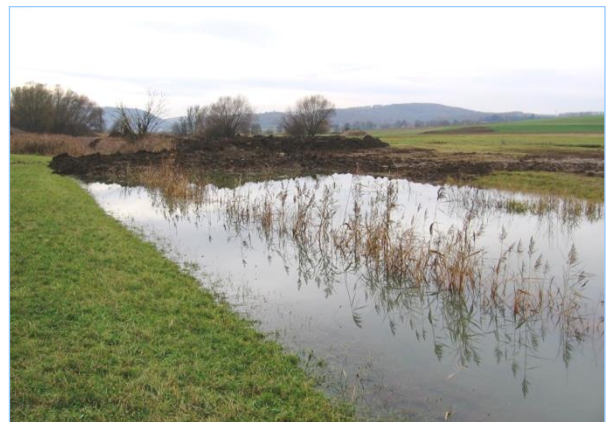
**Abb. 1.2.9:** 10 Meter breiter Rückstaubereich vor dem Damm. Der Wasserstand am Damm korrespondiert mit dem Wasserstand im renaturierten Bach in Höhe seiner Ausleitung aus dem ausgebauten Bach. Der gezeigte Damm ist von der Ausleitung nach Unterstrom abgerückt. Damit ist der Wasserstand höher als der im renaturierten Bach in Dammhöhe und der Damm ist bei Hochwasser umläufig. (Sechta Bopfingen)

<sup>33</sup> Wird an einer Stelle zum Schutz der Infrastruktur ein niedrigerer Hochwasserpegel angestrebt, so kann dies durch Abrücken des Damms nach Unterstrom und durch die hieraus folgende Umläufigkeit des Damms erreicht werden (Abb. 1.2.9). Hierbei muss allerdings sichergestellt sein, dass das Wasser auf erosionsstabilem Untergrund abläuft (Vegetationsfixierung).

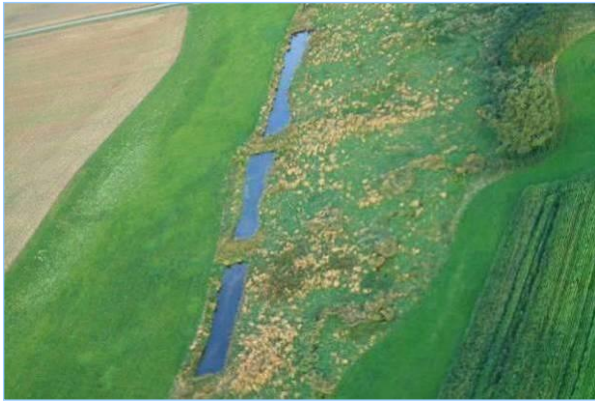
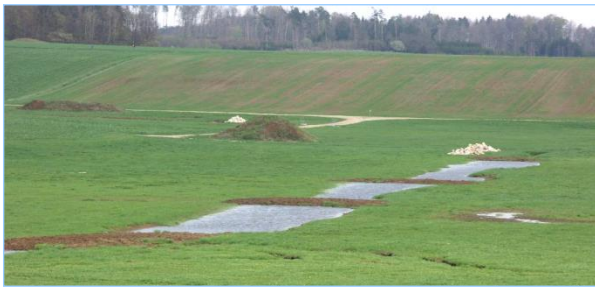
**Abb. 1.2.10:** Durch die Dämme entstehen künstliche Altarme und Altwasser im alten Bach. (Sechta Tannhausen, Fotos: oben Gerner, unten Blauhut)

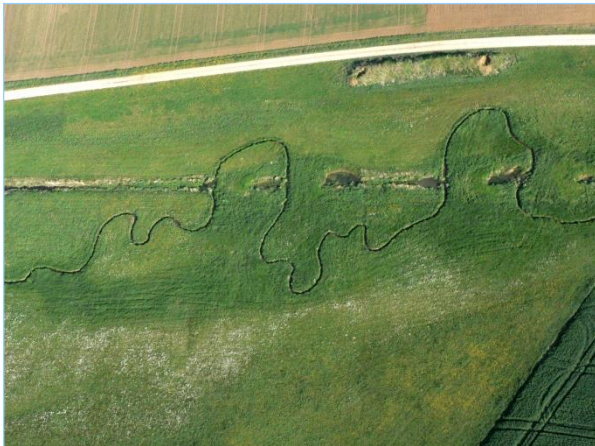
**Abb. 1.2.11:** Neuer renaturierter und alter ausgebauter Bachlauf mit Dämmen. (Sechta Tannhausen, Foto Gerner)

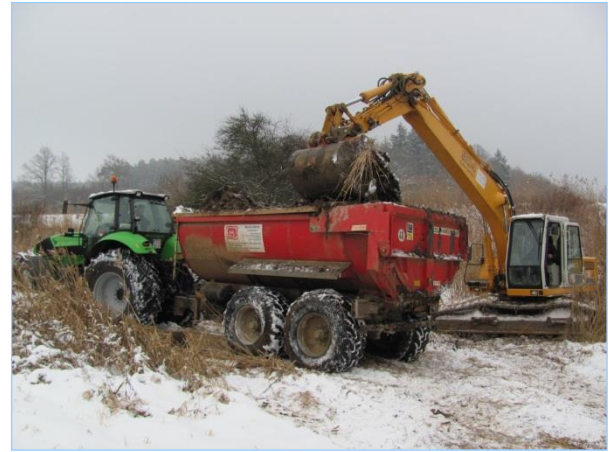
**Abb. 1.2.12:** Kettenbagger und ballonbereifte Schlepper erwiesen sich als die besten Baufahrzeuge. (Sechta Bopfingen)

Bei häufig nassen Böden erfolgt der Einsatz von Kettenbaggern und von ballonbereiften Fahrzeugen für den Materialtransport (siehe Abb. 1.2.12, 2.6.11 und 2.7.18). Die Baggergröße richtet sich nach der Bachgröße. Bei Bodenfeuchte muss der Bagger Drehungen über den Löffel ausführen, um ein Abscheren der Grasnarbe durch die Ketten zu vermeiden.

Radbagger und LKW erzeugen einen großen Druck auf den Untergrund und sind daher nur dann einsetzbar, wenn die Aue trocken und damit gut befahrbar ist.

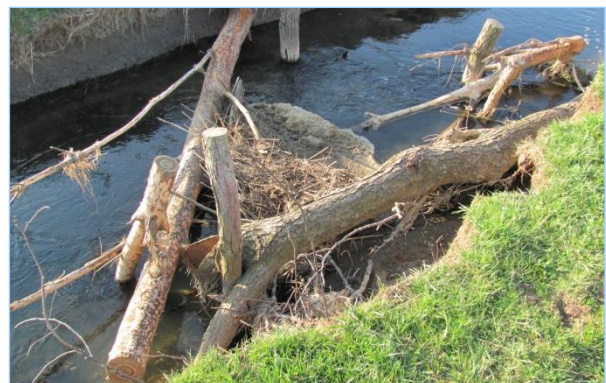
**Abb. 1.2.13:** Totholz ist als Strukturelement sehr bedeutsam. Eine Fixierung, wie hier im Bild, sollte nur aus zwingenden Sicherheitsgründen erfolgen (Sechta Bopfingen).

Wo möglich, erfolgt der Einbau von unfixiertem Totholz, da hier der Einfluss auf die Gewässermorphodynamik am größten ist. Fixierung erfolgt als Kompromiss gegenüber dem Wasserbau (Abb. 1.2.13, 2.7.28 bis 2.7.31). Wurzelstöcke bereichern das Angebot.

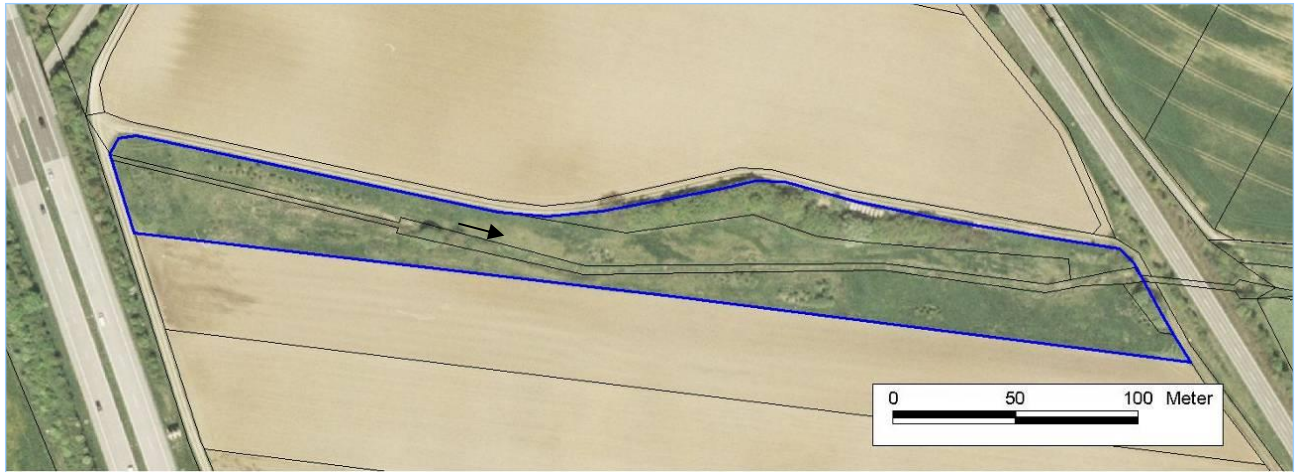
**Abb. 2.1:** Auf dieser ca. 400 m langen und 1,6 ha großen Grünlandfläche der Stadt Ellwangen wurde die Maßnahme durchgeführt. Der Eichbach fließt von links nach rechts. Etwa 70 m entfernt von der Westgrenze erfolgte Entrohrung auf 60 m Länge und im Anschluss die (ca. 9 Monate früher

durchgeführte) Renaturierung auf 250 m Länge. Der Bachlauf selbst wird mit seinen 30 cm Breite vom Luftbild nicht aufgelöst. Das westliche Teilstück konnte wegen der Mächtigkeit der Überdeckung (Dükerung) nicht entrohrt werden.

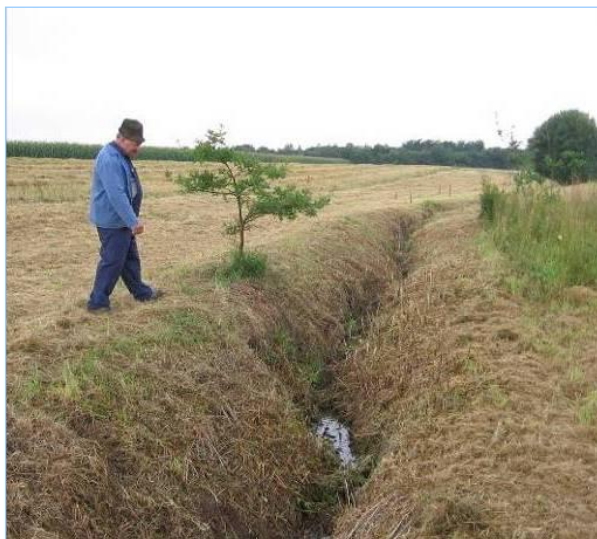
**Abb. 2.1.2:** Der Eichbach vor der Renaturierung: gestreckter Lauf mit etwa 1 m Tiefe und mit einer Bordbreite von 1,5 m.

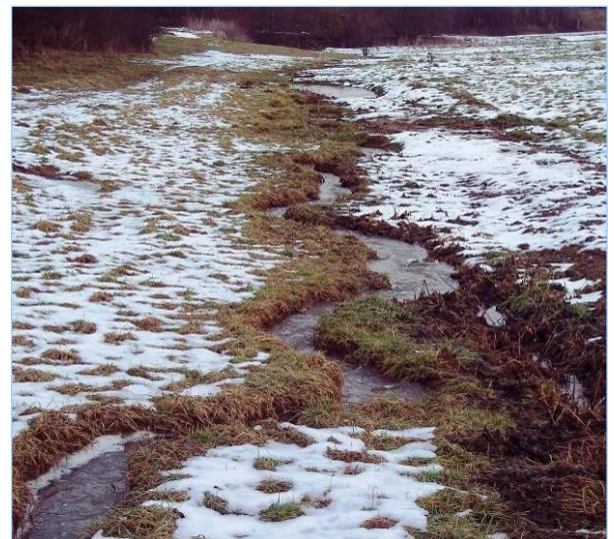
**Abb. 2.1.3:** Der Eichbach nach der Renaturierung: 30 cm breit und 20 cm tief. (Foto Elser)

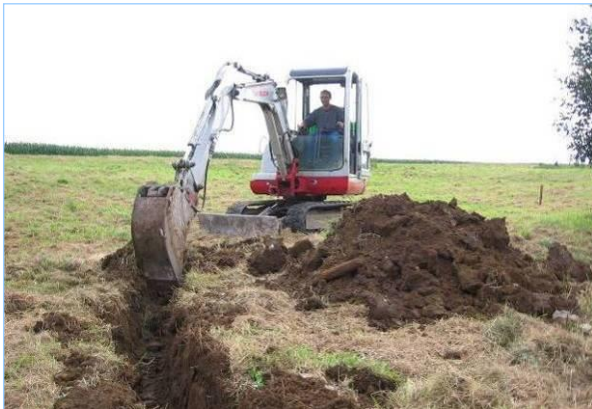
**Abb. 2.1.5:** Der Baggerfahrer übt noch, nur 20 cm tief zu graben.

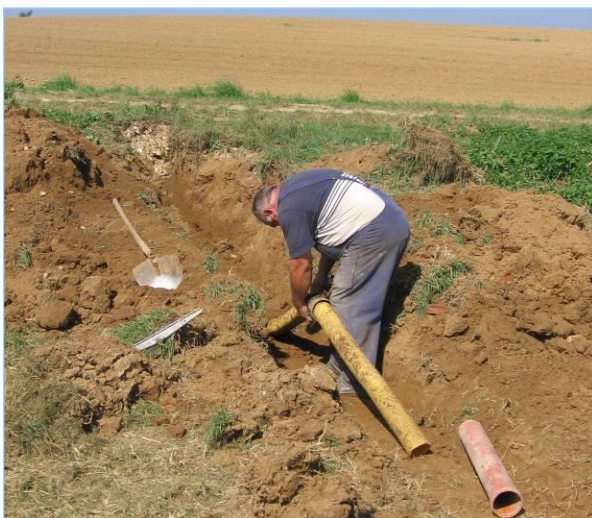
**Abb. 2.1.6:** Nach langer Suche konnten die gefundenen Drainagen höher gelegt werden, um sie zur „Vorklärung“ in der Wiese auslaufen zu lassen.

Da der neue Bach nur noch 20 Zentimeter tief war, wurden die vorhandenen Dränausläufe in den Bach höher gelegt. Dadurch wurde sichergestellt, dass die angrenzenden landwirtschaftlich genutzten Grundstücke nicht negativ beeinträchtigt werden. Der Auslauf erfolgt nun auf der Wiese.

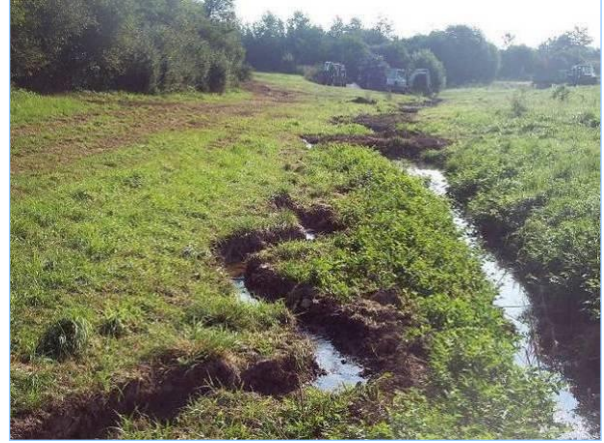
**Abb. 2.1.7:** Renaturierter und ausgebauter Bachlauf. Der Wasserstand im alten Graben korrespondiert mit dem im neuen Bach.

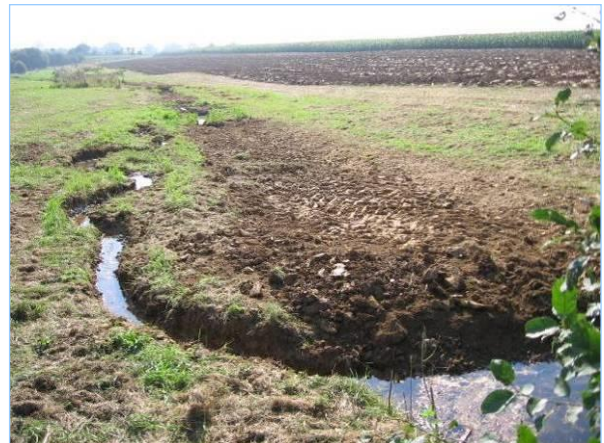
**Abb. 2.1.8:** Durch Damm verfüllter alter Bachlauf am Renaturierungsbeginn. Die Auffüllungsbreite lässt die Bordbreite des alten Bachlaufs erkennen.

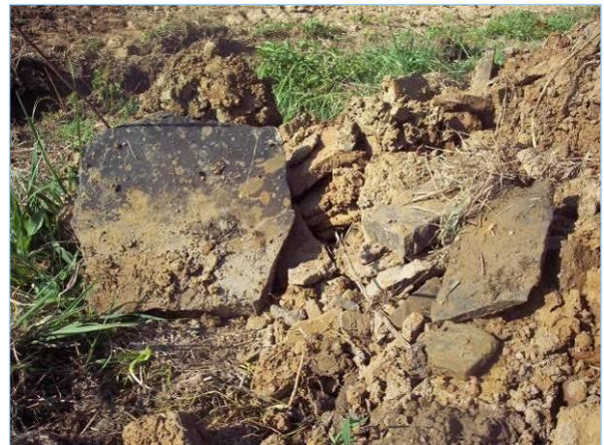
**Abb. 2.1.9:** Baugrubenaushub aus der gleichen geologischen Schicht wurde von Hand mit dem Schlegel zerschlagen und als Geschiebe eingebaut.

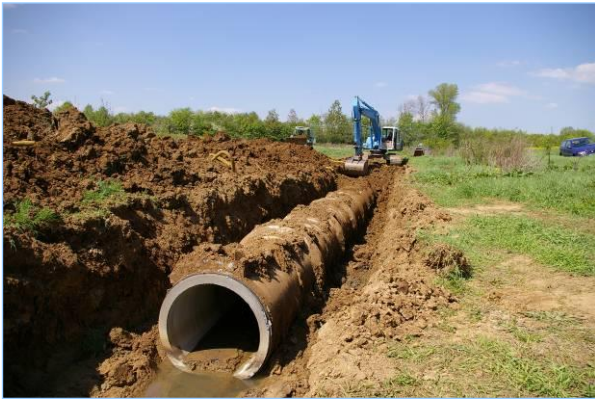
**Abb. 2.1.10:** Zur Dükerung wird der Eichbach durch diese 1200 mm-Stahlbetonrohre geleitet.

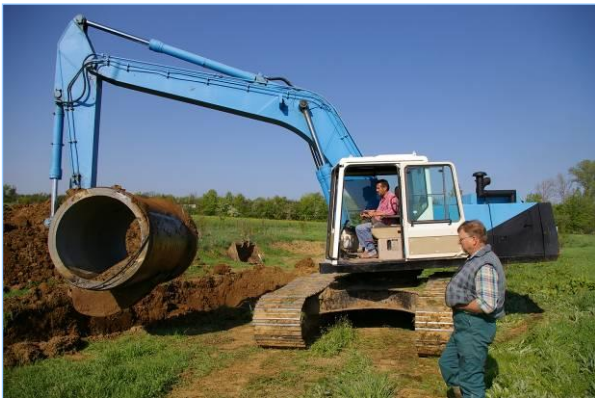
**Abb. 2.1.11:** Ausbau der Rohre mit dem 27t-Bagger. Ein Rohr wiegt ca. 6 Tonnen und kann vom Bagger gerade noch gehoben werden.

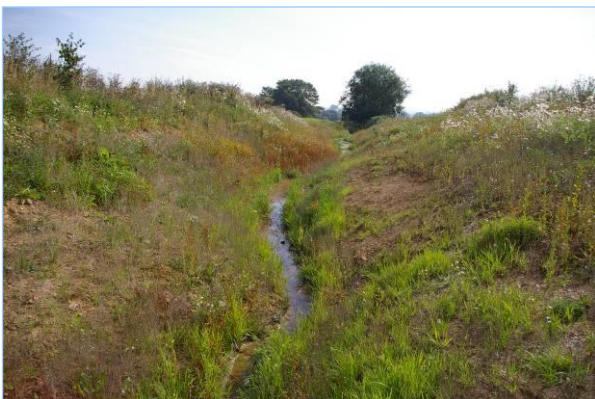
**Abb. 2.1.12:** Der nicht renaturierbare, aber entrohrte Abschnitt des Eichbachs. Die „Schlucht“ entstand wegen der großen Rohrüberdeckung.

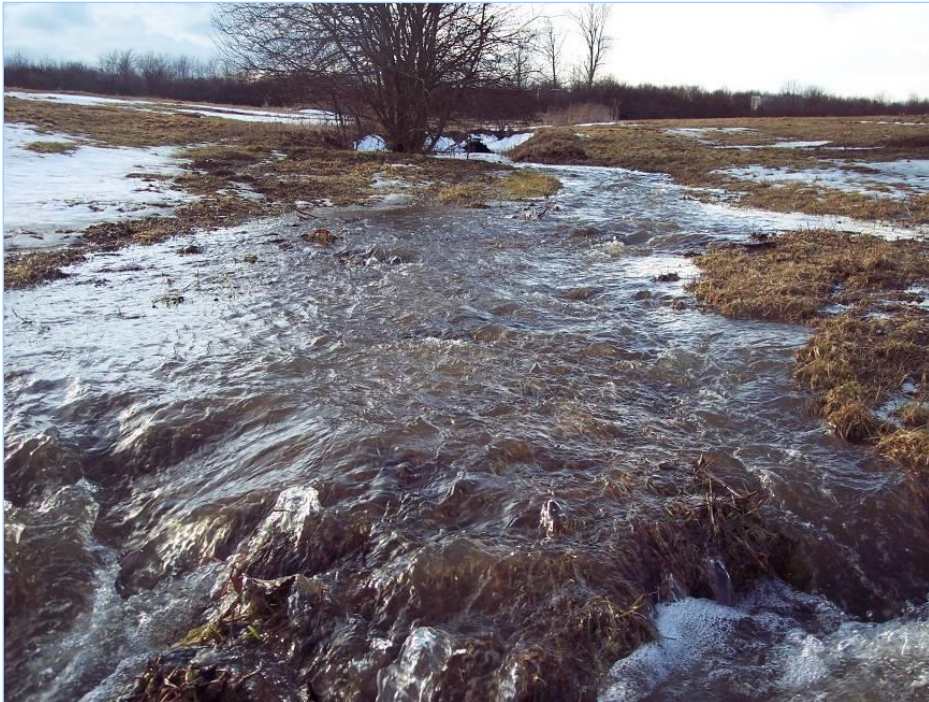
**Abb. 2.1.13:** Erstes Hochwasser am renaturierten Eichbach im Februar 2006. (Foto Elser)

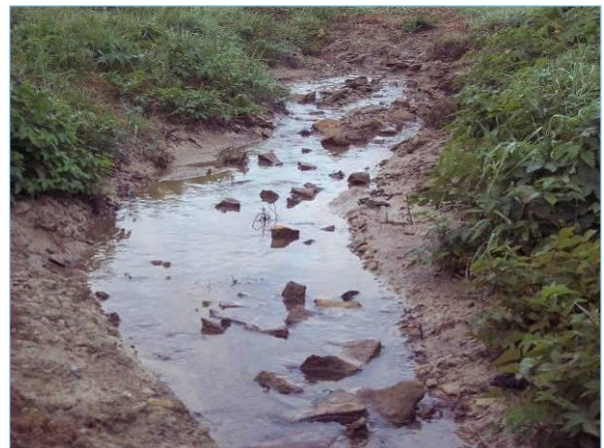
**Abb. 2.1.16:** Die durchströmten Abschnitte des alten Laufs haben starke Sedimentation erfahren. (Elser)

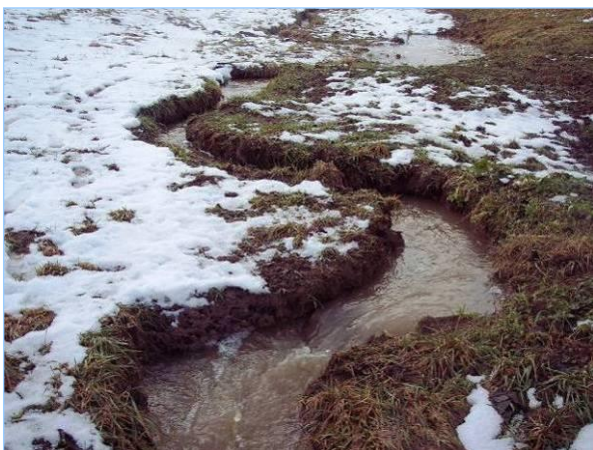
**Abb. 2.1.15:** Bachlauf nach dem Hochwasser. Die Böschungserosion ist an der überhängenden Grasnarbe deutlich zu erkennen. (Foto Elser)

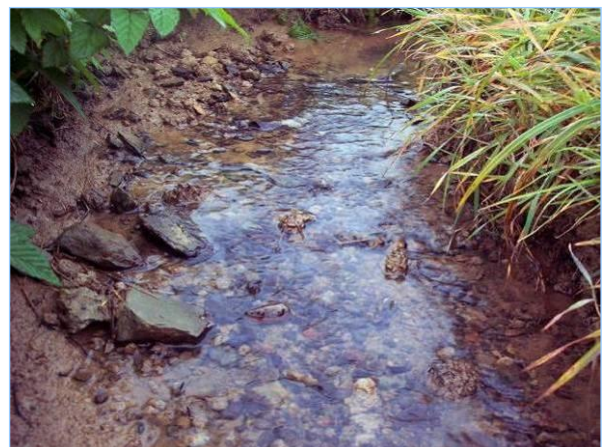
**Abb. 2.1.17:** Das Geschiebe im neu gegrabenen Lauf hat sich einsortiert. (Foto Elser)

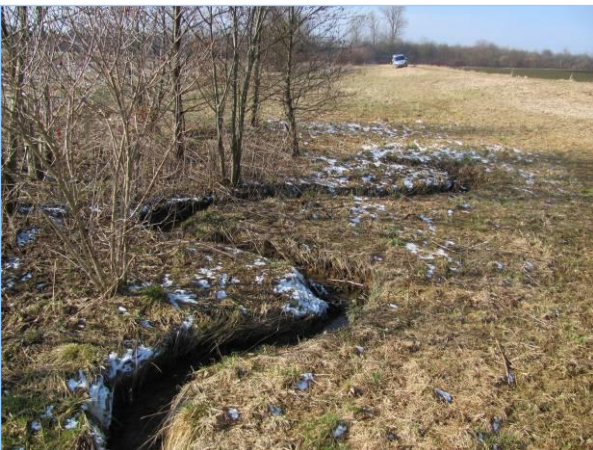
**Abb. 2.1.19:** Wie erwartet, verläuft der Eichbach auch heute noch in seinem einst gegrabenen Bett. Die Angst, die Bäche würden sich nach dem Hochwasser ein neues Bett suchen, ist unbegründet. Die Vegetationsfixierung verhindert dies!

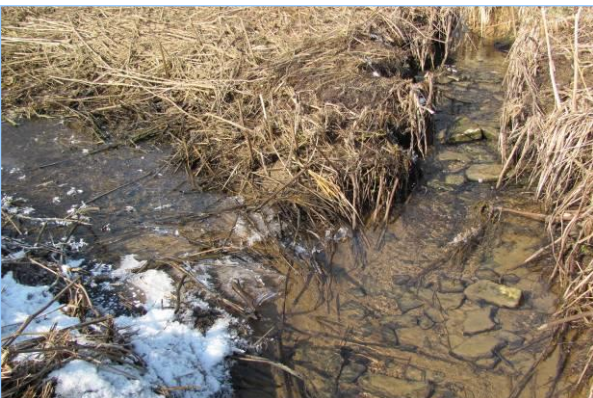
**Abb. 2.1.22:** Der Bach (rechts) mit einem kleinen „Altarm“ (Rest des ausgebauten Laufs, links).

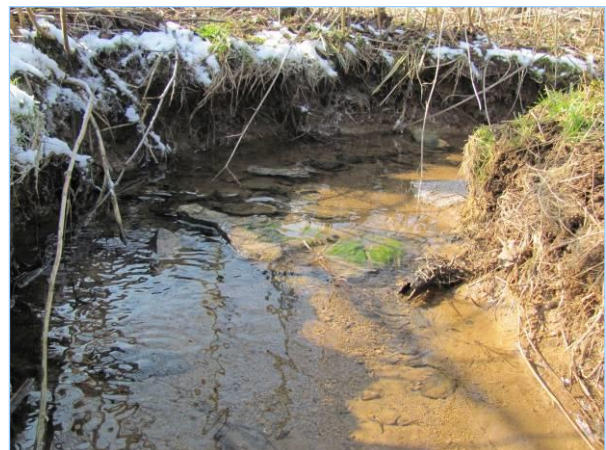
**Abb. 2.1.20:** Insbesondere in den Kurven sind Aufweitungen, bis (wie hier) zum Doppelten der gegrabenen Breite (60 cm), zu beobachten. Auch Eintiefungen von ursprünglich 0,2 m auf 0,35 m sind vorhanden.

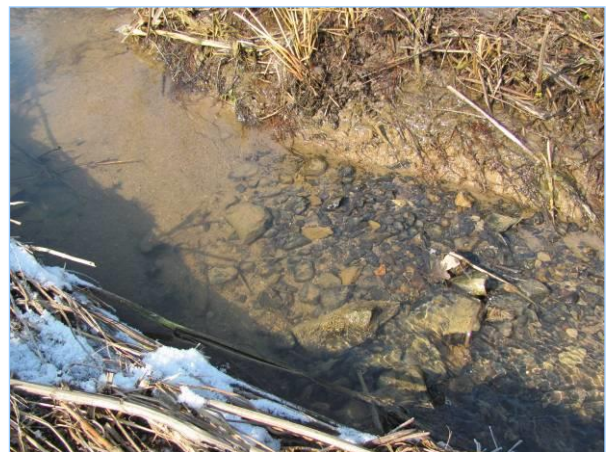
**Abb. 2.1.21:** Das Geschiebe hat sich sortiert und gibt dem Bach eine abwechslungsreiche Sohlstruktur.

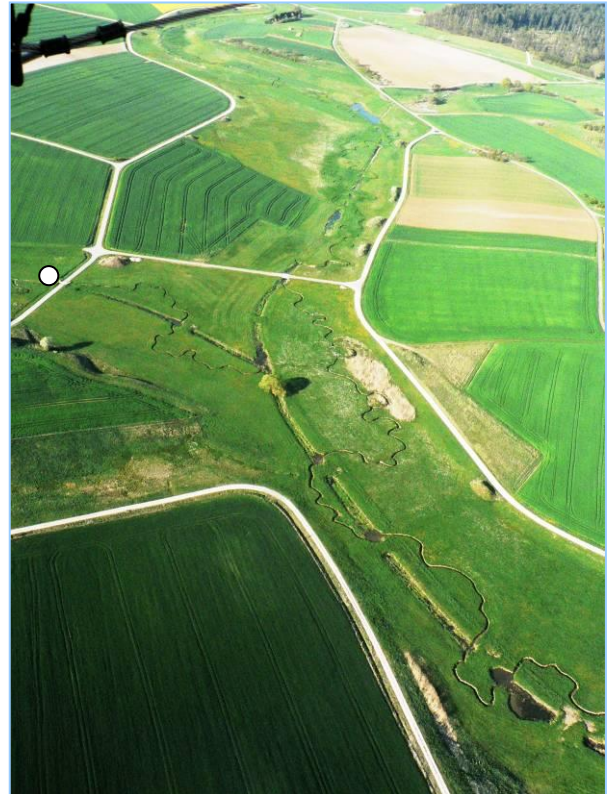
**Abb. 2.2.1 und 2.2.2:** Renaturierter Schlierbach (links) und Sechta mit Schlierbach (rechts, Bildabschluss beim weißen Punkt). Die Tallänge im Re-

naturierungsbereich beträgt 2,3 Kilometer, die Länge der renaturierten Bachläufe zusammen 4,0 Kilometer. (Fotos Gerner)

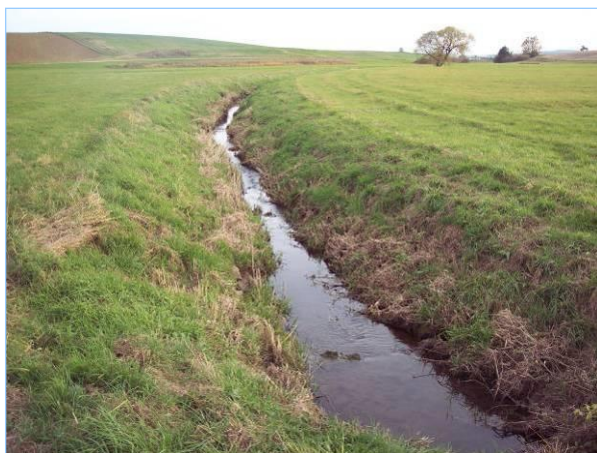
**Abb. 2.2.3:** Vorher: Die Sechta mit Trapezquerschnitt. (Foto Elser)

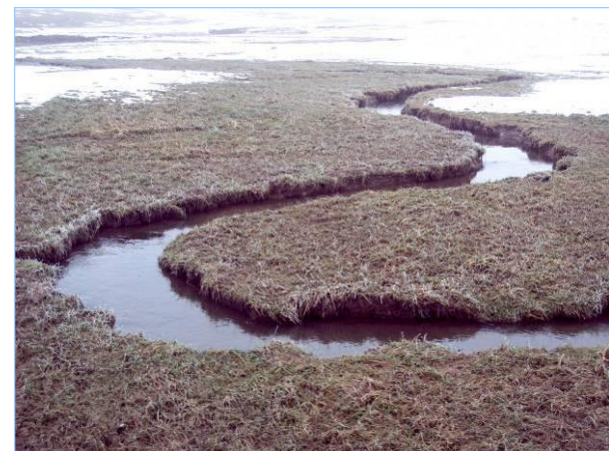
**Abb. 2.2.4:** Nachher: Sechtamäander nach dem ersten Hochwasser. (Foto Elser)

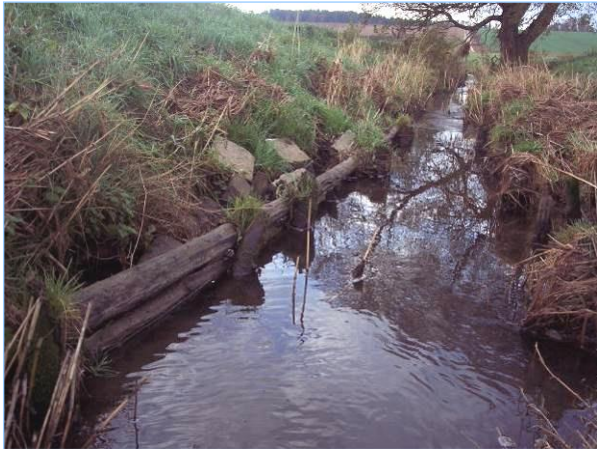
**Abb. 2.2.5:** Die ausgebaute Sechta in Höhe Schlierbachmündung: mit Holzstangen und Steinen gegen Erosion gesichert. (Foto Elser)

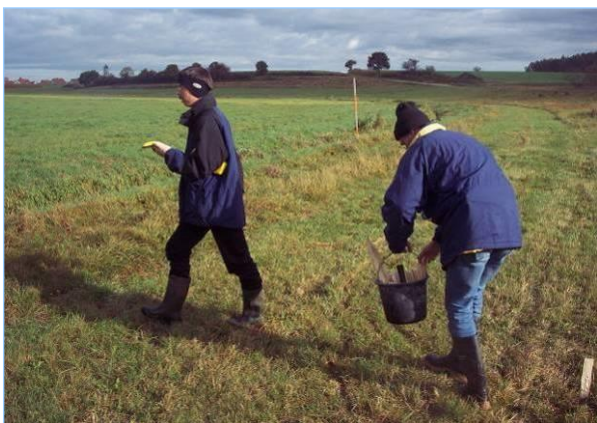
**Abb. 2.2.6:** Der neue Bachlauf wird, wo nicht mehr erkennbar, mit GPS-Unterstützung eingemessen und mit Holzschindeln markiert. (Foto Elser)

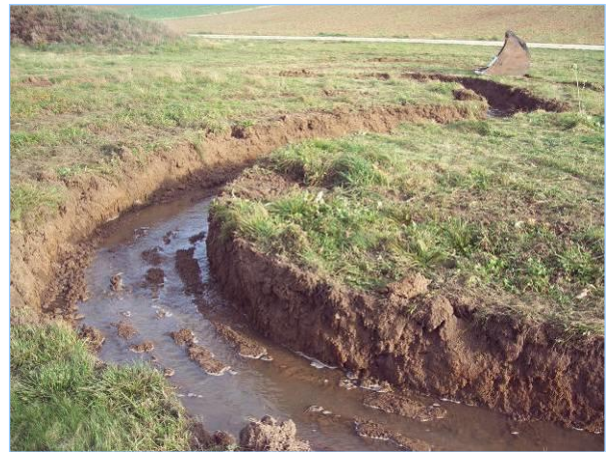
**Abb. 2.2.8:** Das Kastenprofil vor der Flutung. (Foto Elser)

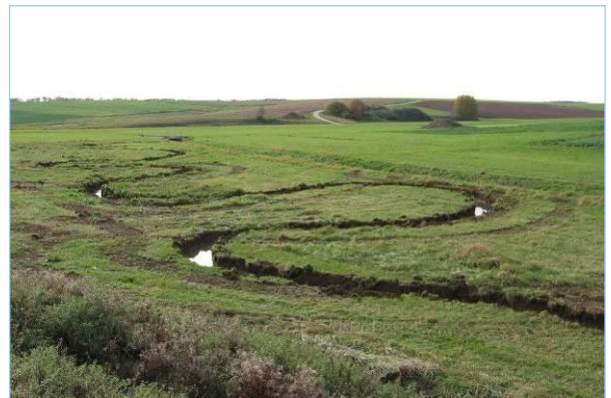
**Abb. 2.2.9:** Der neue Bach im Rohzustand. (Elser)

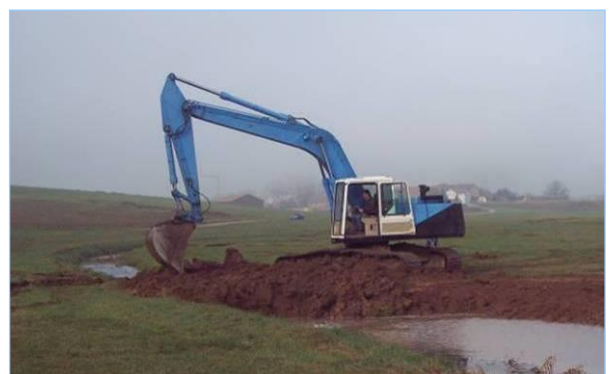
**Abb. 2.2.11:** Der alte Bachlauf wird durch Dammschüttung gestaut. So wird das Wasser in den neuen Bachlauf (links am Bildrand) geleitet. (Foto Elser)

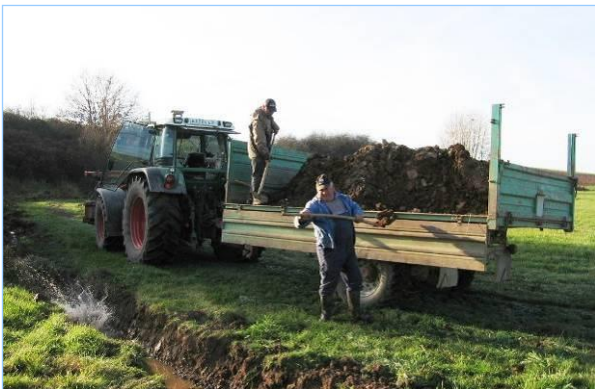
**Abb. 2.2.13:** Geschiebeeinbau von Hand.

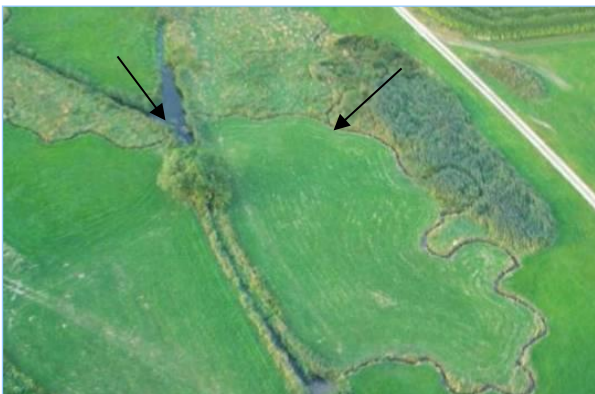
**Abb. 2.2.15:** Alte und neue Mündung des Schlierbachs in die Sechta. Letztere befindet sich an der durch die Urflurkarte überlieferten Stelle. (F. Gerner)

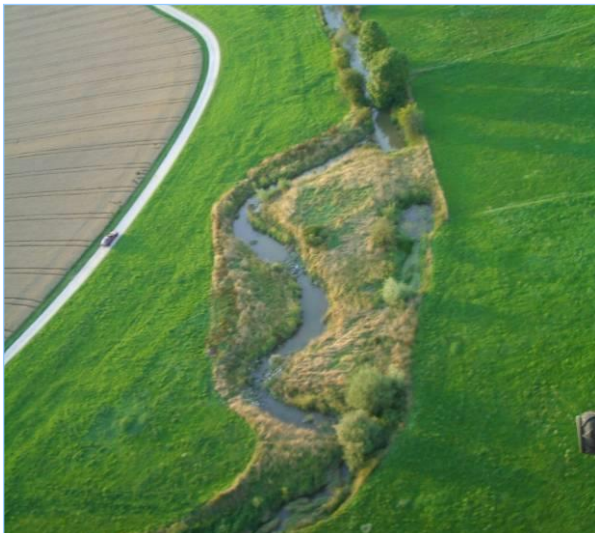
**Abb. 2.2.19 und 2.2.20:** Klassische Umgestaltungsmaßnahmen an der Sechta in Unterschneidheim. Einige Ausleitungen dieser Art waren auch an der Sechta in Tannhausen geplant. (Fotos Gerner)

Der Wasser- und Bodenverband Sechta-Eger hatte vor dem Tannhausener Renaturierungsprojekt in der Nachbargemeinde Unterschneidheim einige Umgestaltungsmaßnahmen an der Sechta durchgeführt (siehe folgenden Abb.). Diese erfolgten als Ausgleichsmaßnahme für die Errichtung von Hochwasserrückhaltebecken. Einige solche Umgestaltungsmaßnahmen mit kurzen Bachausleitungen und stark aufgeweiteten Mäandern mit hohem Gefälle und abgeschrägten Böschungen waren auch an der Sechta in Tannhausen geplant. Der Schlierbach sollte vollständig im ausgebauten Zustand belassen werden. Durch das Schlierbach-Sechta-Renaturierungsprojekt konnten statt dessen auf vier Kilometern Länge naturraumtypische Bäche mit weitgehend authentischer Linienführung und Querprofil geschaffen werden, die wieder in Kontakt mit ihren Auen stehen.

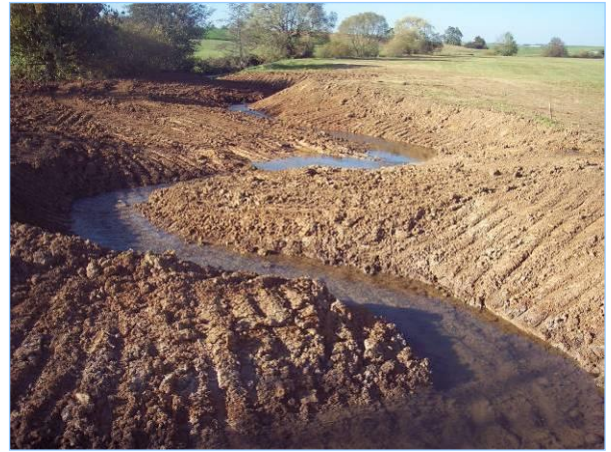
**Abb. 2.2.21:** Die Umgestaltungsmaßnahme aus Abb. 2.2.20. in der Bauphase: Erheblicher Vorlandabtrag mit modellierten Prall-Gleithängen bei hohem Gefälle. Der bordvolle Abfluss des Gerinnes hat sich gegenüber dem bisherigen Ausbauzustand noch erhöht und Hochwasser kann nicht mehr in die Aue übertreten. (Foto Elser)

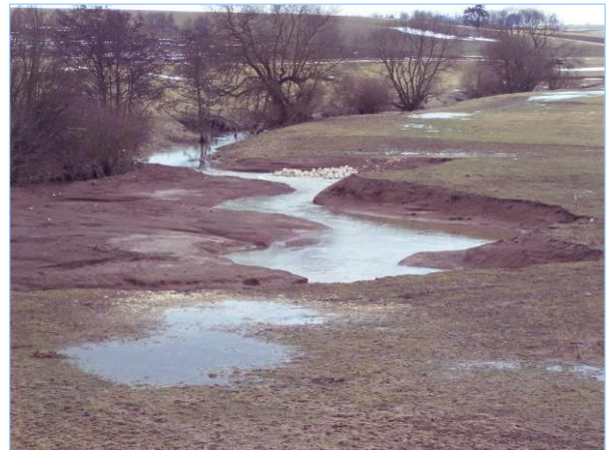
**Abb. 2.2.22:** Die obige Maßnahme nach dem ersten Hochwasser. Das durch Abtragung mit dem Bagger entstandene Vorland war nicht durch Einsaat gesichert und wurde stark erodiert. Am hintersten Außenhang ist eine Ufersicherung mit Flussbausteinen zu erkennen. (Foto Elser)

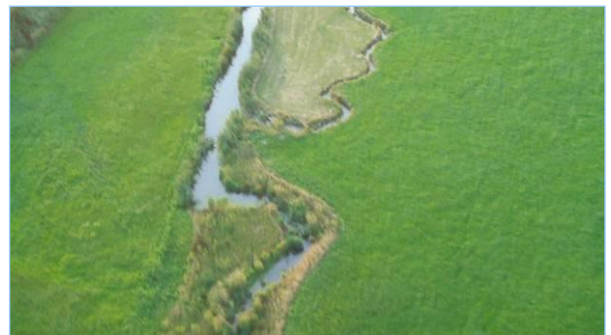
**Abb. 2.2.23:** Größenvergleich: oben: neu trassierter, renaturierter Bach mit vermindertem Gefälle und naturraumtypischem Querprofil. unten: Durch Vorlandabtragung entstandene Umgestaltung als Ausleitung mit hohem Gefälle und stark vergrößertem Querprofil. links: eingestautes ehemaliges Bachbett. (Foto Gerner)

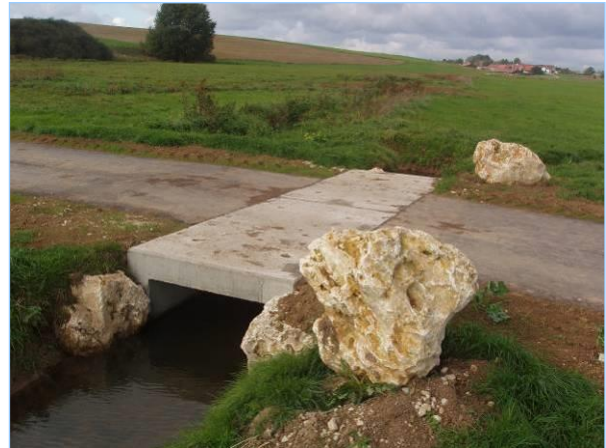
**Abb. 2.2.25:** Wegquerung des Schlierbachs mittels Amphibientunnel.

Und wieder Ende? Der Schlierbach floss durch ein Rohr, welches bei der geringen Renaturierungstiefe zu wenig Durchfluss ermöglichte. Man bräuchte am Schlierbach also einen Wegdurchlass mit Rechteckprofil. Tatsächlich gibt es so etwas aber nicht von der Stange zu kaufen. Erneuter Brainstorming-Termin mit dem Kreisökologen und die Lösung war da: ein Krötentunnel muss her. Das klappte tatsächlich und der Weg für den **4. Bauabschnitt** bis zur Mündung in die Sechta war frei.

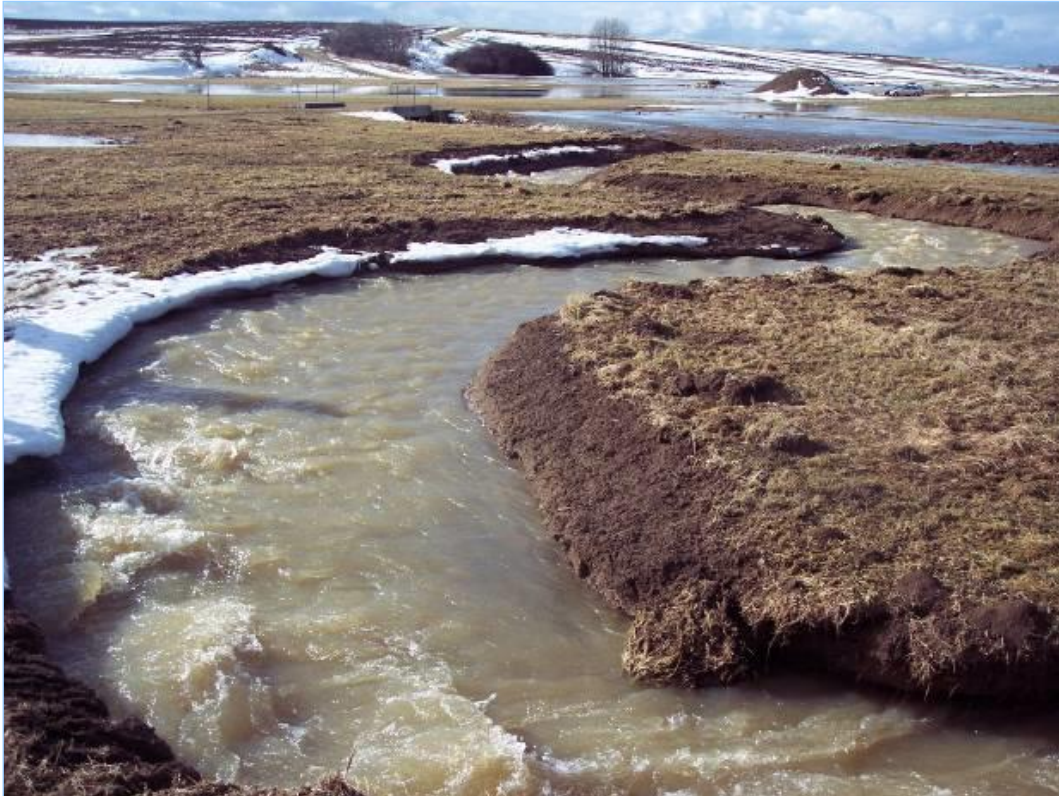
**Abb. 2.2.26:** Die renaturierte Sechta bei ablaufendem Hochwasser. (Foto Elser)

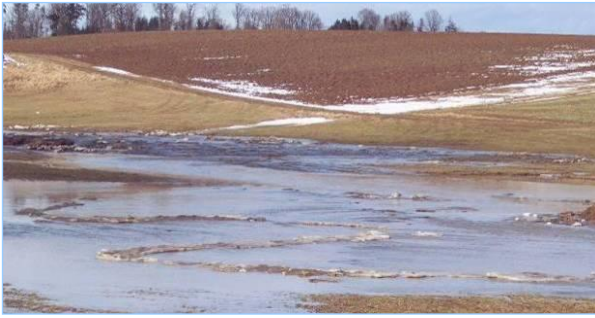
**Abb. 2.2.28:** Ablaufendes Hochwasser am Schlierbach. Eisschollen markieren den Bachlauf. An der Sechta sind solche Phänomene wegen der nahen Kläranlage (Erwärmung!) nicht zu beobachten.

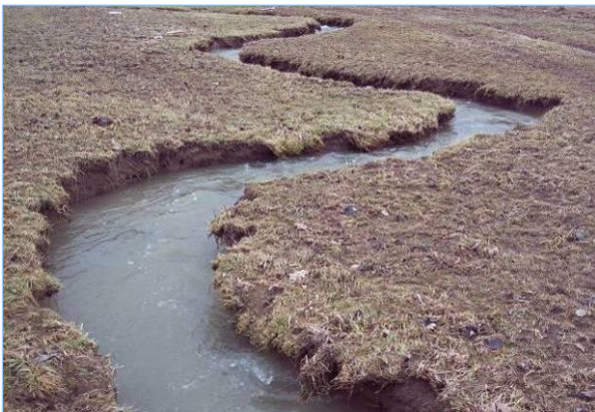
**Abb. 2.2.29:** Nach den ersten beiden Hochwässern hat sich die Uferlinie bereits deutlich verändert (20. Februar 2006). (Foto Elser)

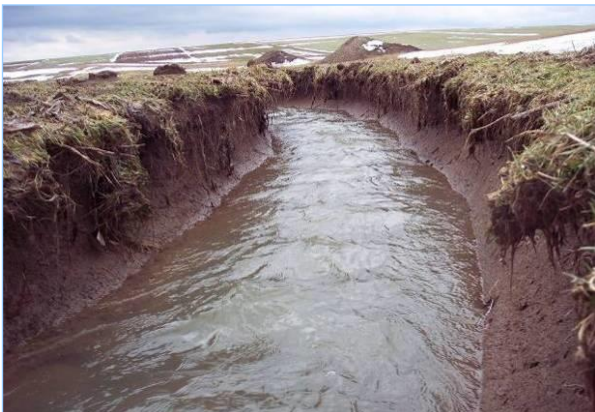
**Abb. 2.2.30:** An den Ufern erfolgte die Ausbildung einer Hohlkehle. (Foto Elser)

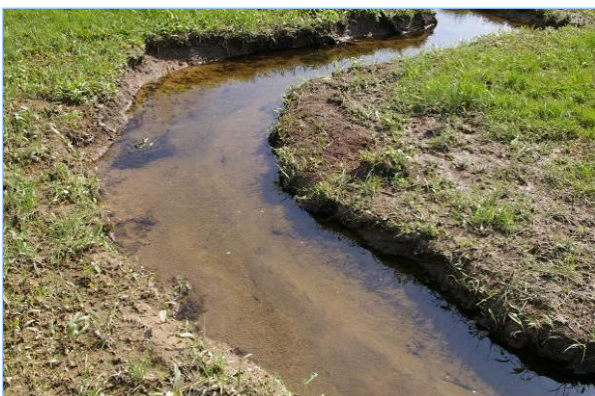
**Abb. 2.2.31:** Sedimentation am Gleithang.

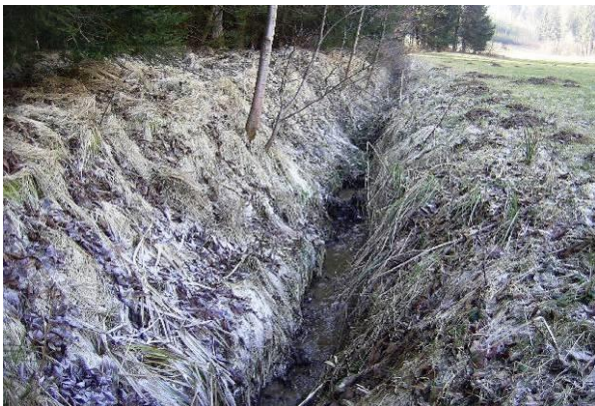
**Abb. 2.3.2:** Ostteil vor der Renaturierung.

**Abb. 2.3.10:** Der Graben auf Abb. 2.3.2 wird mit ca. 200 m<sup>3</sup> Erdaushub verfüllt.
