LEV Ostalbkreis

# Bachrenaturierung

Bericht aus 6 Jahren Praxiserfahrung

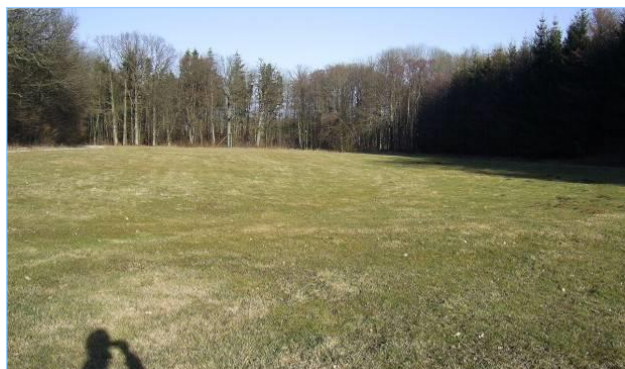
**Abb. 2.3.3:** Westteil: Der Bach ist verrohrt.

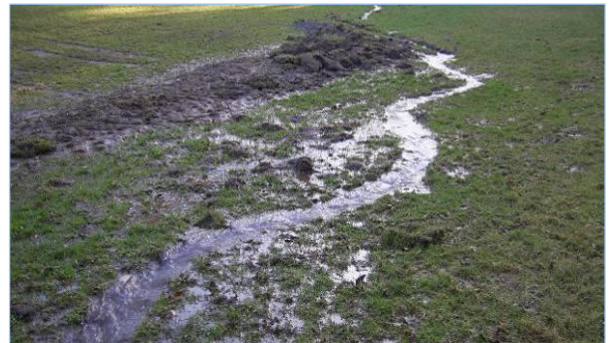
**Abb. 2.3.4:** Renaturierter Bachlauf, hergestellt mit der Rüttelplatte.

Wegen des geringen Einzugsgebietes des Schelmenklingenbachs galt es, das Querprofil nicht zu groß zu machen. Wir versuchten es daher mit minimalem Eingriff und schufen mit einer 30 Zentimeter breiten Rüttelplatte ein flaches Bachbett. Da diese Struktur wegen der Grünlandfixierung keine echte Bachsohle entwickeln konnte, wurde mit der gekippten Grabenräumwanne nachgegraben. Das dreieckige Querprofil sollte sich selbst überformen und nicht schon von Anfang an eine Sohlbreite von 30 cm (kleinster Baggerlöffel) besitzen. Diese Methode erwies sich als erfolgreich.

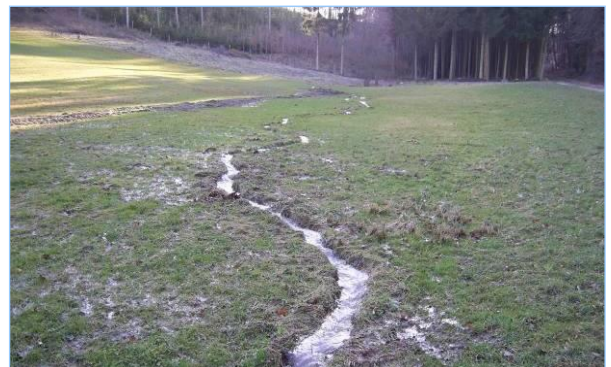
**Abb. 2.3.5:** Renaturierter Bachlauf, hergestellt mit der gekippten Grabenräumwanne.

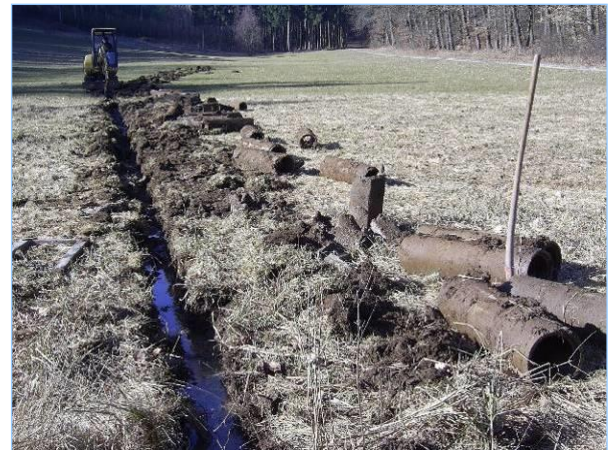
**Abb. 2.3.8:** Entrohrung des Westteils

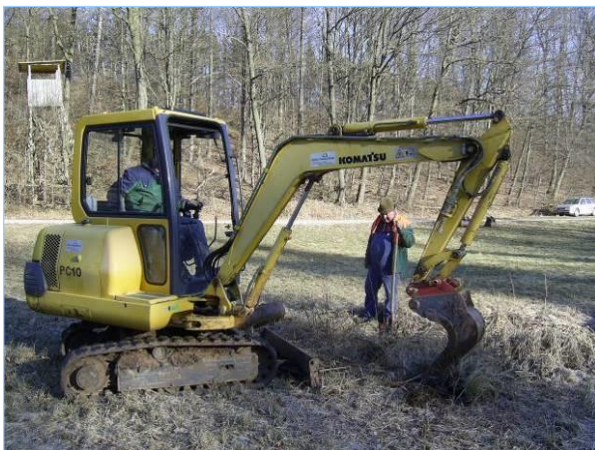
**Abb. 2.3.7:** Beginn der Bauarbeiten: Ein Minibach wird auch mit dem Minibagger gegraben.

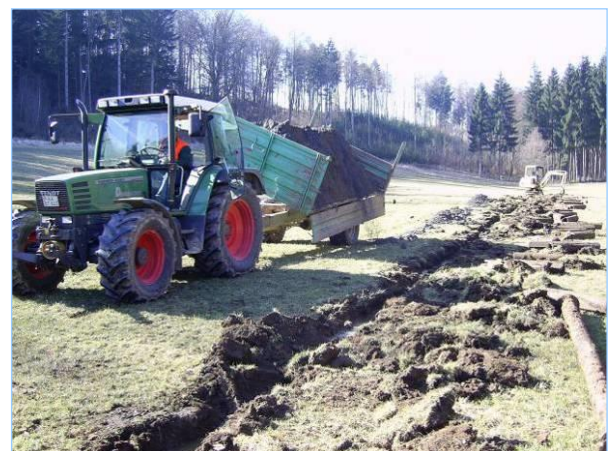
**Abb. 2.3.9:** Verfüllung des Entrohrungsabschnitts.

Die Renaturierung erfolgte im Winter. Die Entrohrungsstrecke wurde daher vollständig verfüllt, da sie bei einer Teilnutzung durch

Erosion wegen mangelnder Grasnarbe wieder ausgespült worden wäre.

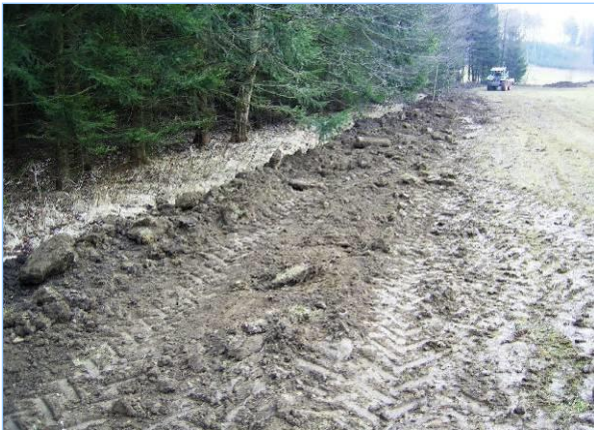
**Abb. 2.3.11:** Fertig verfüllter Graben.

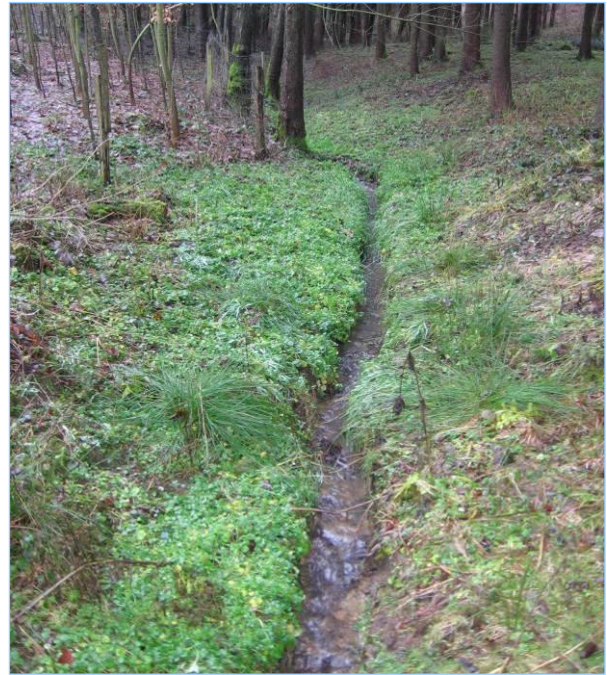
**Abb. 2.3.13:** Abschnitt des Schelmenklingenbachs in der steileren Schelmenklinge oberhalb des Renaturierungsgebiets.

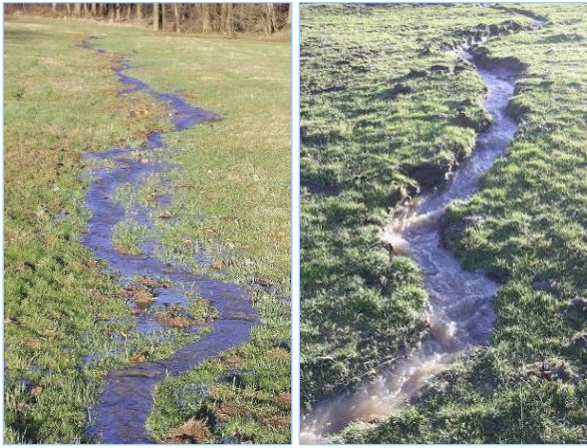
**Abb. 2.3.15:** Schelmenklingenbach: links: Der Bach sucht sich in einer leichten Mulde selbst seinen Weg. Da im Untergrund mit Bruchmaterial aufgefüllt war, konnte der Lauf nicht mit der Rüttelplatte nachgetieft werden. rechts: nachgegrabenes Bachbett.

Der Wunsch war an uns herangetragen worden, der Bach solle sich selbst seinen Weg in der Wiese suchen und dann ein Bett schaffen, dann sei er am natürlichsten. Diese Methode scheiterte aber nicht nur im Nachhinein aus theoretischen Überlegungen heraus, sondern im Fall des Schelmenklingenbachs zumindest bereichsweise am mangelnden Querrelief. Es entstand ein Wiesensumpf (siehe Abb. 2.3.12).

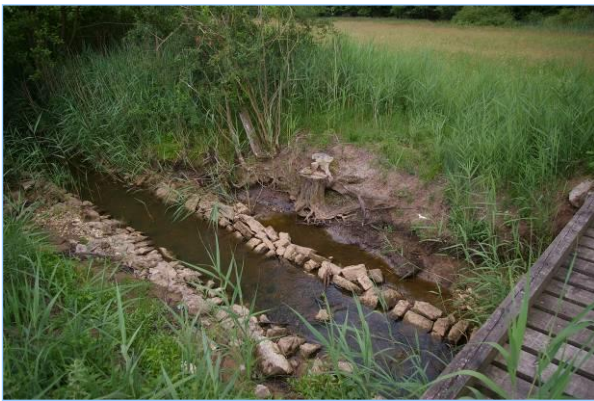
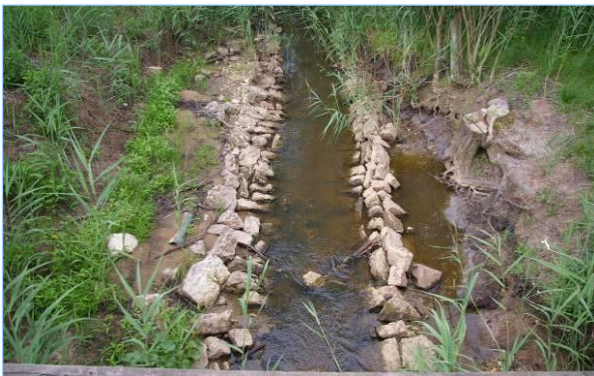
**Abb. 2.4.2:** Abschnitt der Ellenberger Rot vor der Renaturierung (Renaturierungsbeginn). Der Bach war hier ca. 1,5 Meter tief und in Geländehöhe ca. 7 Meter breit. Die Sohlverbauung ist gut zu erkennen. Links und rechts davon fand, wohl bedingt durch die jährliche Stauseeentleerung, starke Erosion statt.

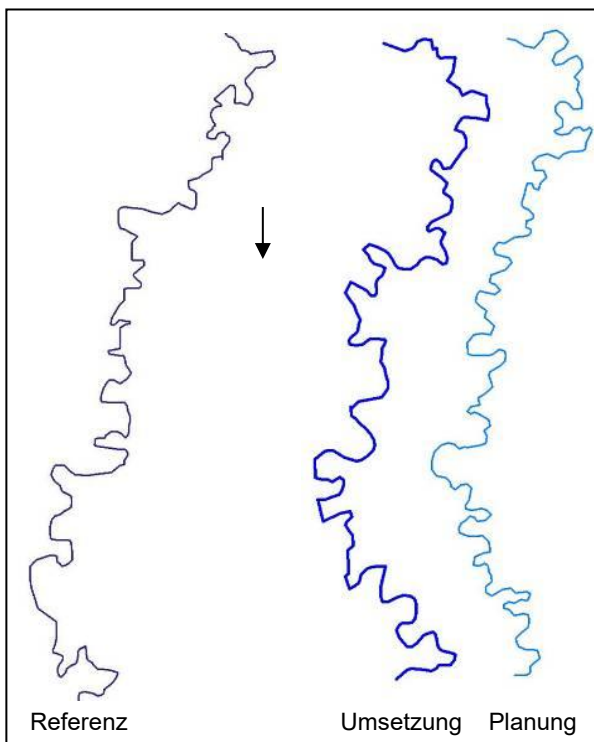
**Abb. 2.4.7:** Festlegung der Lauflinienführung (Pfeil = Fließrichtung): Mitte: renaturierter Ellenberger Rot. Rechts die Planung mit Hilfe des digitalen Geländemodells und links der Referenzabschnitt der Orrot. Die Ähnlichkeit im Gesamtverlauf zwischen Rot und Orrot ist rein zufällig. Die Orrot fließt zudem in Wirklichkeit um 90° nach links (Westen) gedreht.

Die Mäanderdimensionierung war aber rein intuitiv. Erst nach Abschluss des Wasserrechtsverfahren haben wir die Zusammenhänge zwischen Einzugsgebietsgröße und Mäanderdimension näher untersucht (siehe Abb. 2.4.6) und haben diese nachträglich bei der Lauflinienführung berücksichtigt (Abb. 2.4.7). Dies führte zu einer leichten Vergrößerung der mittleren Mäanderamplitude und Mäanderwellenlänge. Insgesamt war auch die Planung mittels digitalem Höhenmodell, verbunden mit intuitiven Renaturierungserfahrungen, bereits recht plausibel.

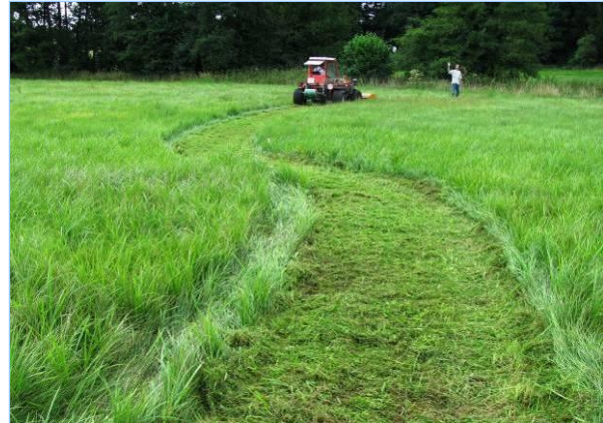
**Abb. 2.4.8:** Teilweise erfolgte die Lauftrassierung mit dem Mulcher. Farbmarkierung wurden hingegen rasch von Schnecken gefressen. (Foto Elser)

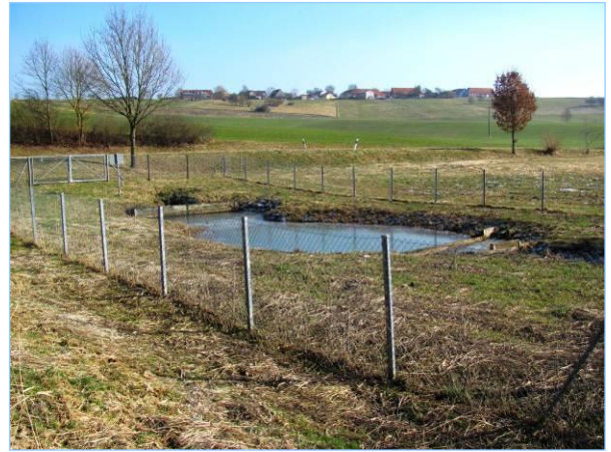
**Abb. 2.4.16:** Das Regenklärbecken für die K 3219 musste mit einem etwa 1 Meter hohen Damm vor dem Rothochwasser geschützt werden, dessen Böschung in der linken unteren Bildecke zu erahnen ist.

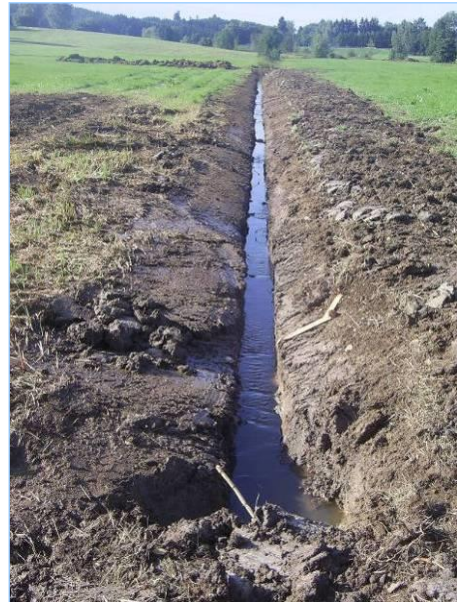
**Abb. 2.4.17:** Zur Sicherung der Vorflut für ein Privatgrundstück und für das Regenklärbecken wurde entlang der Projektbereichsgrenze dieser Verbindungsgraben angelegt.

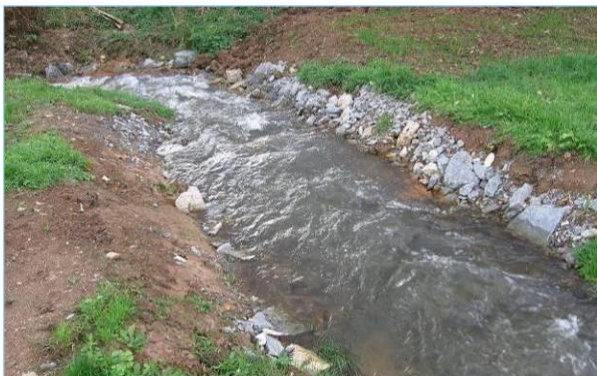
**Abb. 2.4.15:** Raue Rampe am Renaturierungsende.

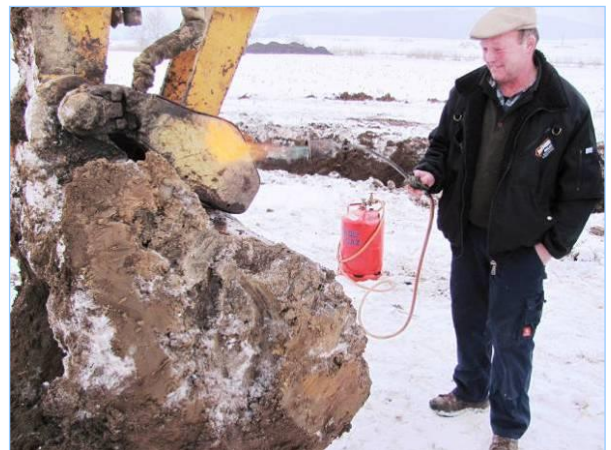
**Abb. 2.4.18:** Winterliche Nacharbeiten im Vernäsungsgebiet. Bei 10 ° Frost streifte regelmäßig der Schnellwechsler für den Baggerlöffel. Das Auftauen mit Bunsenbrenner funktionierte nicht immer.

Der Bau erfolgte im Sommer, und im unteren Bauabschnitt war bei trockenem Boden der Baufortschritt groß. Die z.T. sogar moorigen Böden im oberen Abschnitt (nördlich) machten, nachdem der Einsatz von Baggermatratzen aus Praktikabilitätsgründen wieder ver-

worfen worden war, Nacharbeiten im Winter bei Frost erforderlich. Durch das Vorhandensein von Regenklärbecken, Regenüberlauf, Campingplatz und Straßenbrücke im Rückstaubereich, Graben- und Drainageanschlüssen, Strom- und Abwasserleitungen usw. ergaben sich zahlreiche Zwangspunkte, die die Arbeiten recht aufwändig gestalteten und mehrfach Nacharbeiten nötig machten.

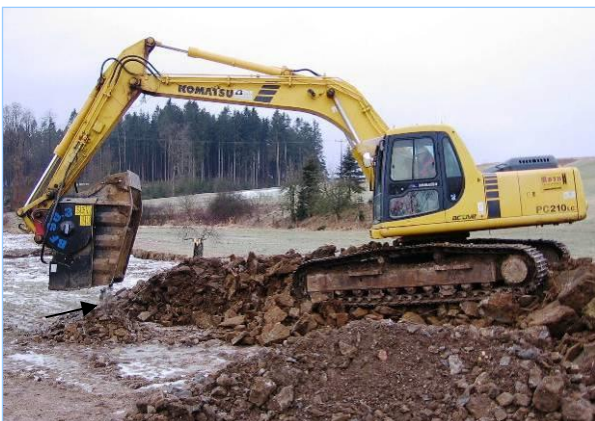
**Abb. 2.4.21:** Brechen der Steine mit dem Baggerbrecher. Der Pfeil zeigt auf das aus dem Brecherkorb herausfallende, gebrochene Material.

Um bezüglich der Geologie authentisch zu bleiben, wurde eigens ein stillgelegter Steinbruch (Lias  $\alpha$ ) reaktiviert und das gebrochene Gestein wurde, ergänzt durch Baugrubenaushub mit Sandsteinfraktion, mit dem Baggerbrecher zerkleinert. Das hierbei theoretisch entstehende Korngrößenspektrum von 0 cm bis maximal 10 cm Durchmesser fiel

aber in der Praxis wegen der Lehmverunreinigungen größer aus.

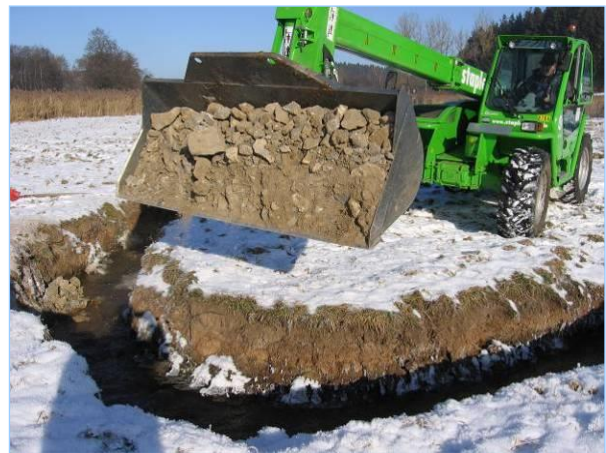
**Abb. 2.4.22:** Das Geschiebe wird mit dem Teleskoplader in den Bach eingebracht.

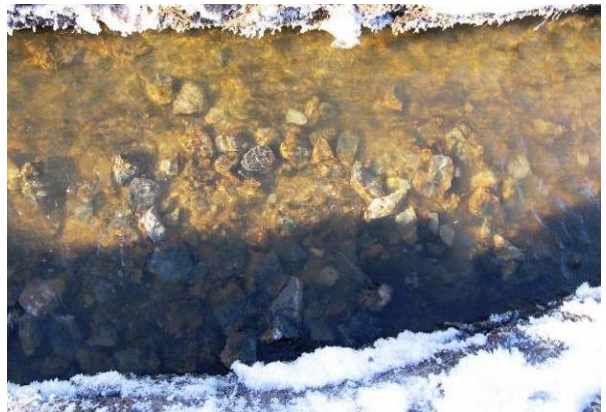
**Abb. 2.4.23:** Das Geschiebe im Bach. Die Grobfraction ist bezüglich des zu erwartenden Naturzustands herstellungsbedingt überrepräsentiert.

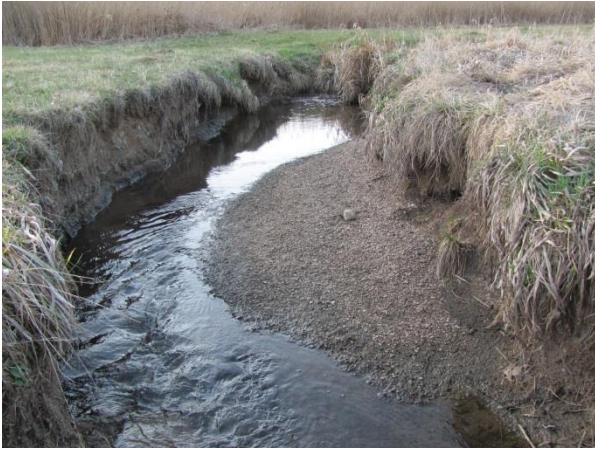
**Abb. 2.4.25:** Natürlich entstandenes Gleitufer vier Jahre nach der Renaturierung.

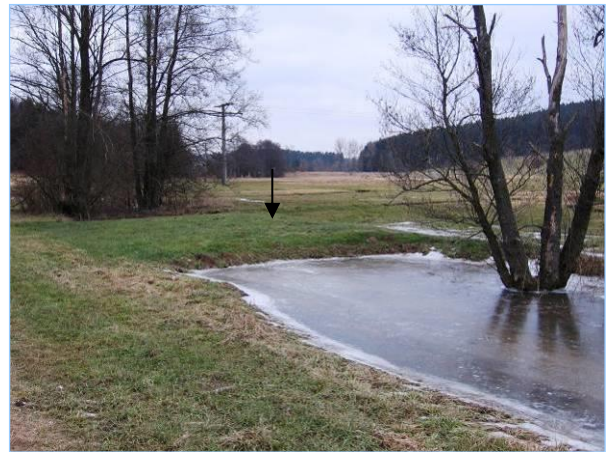
**Abb. 2.4.28:** Der eingesäte Damm im alten Lauf fällt kaum auf. Im Anschluss entstand ein fast bordvolles Stillgewässer.

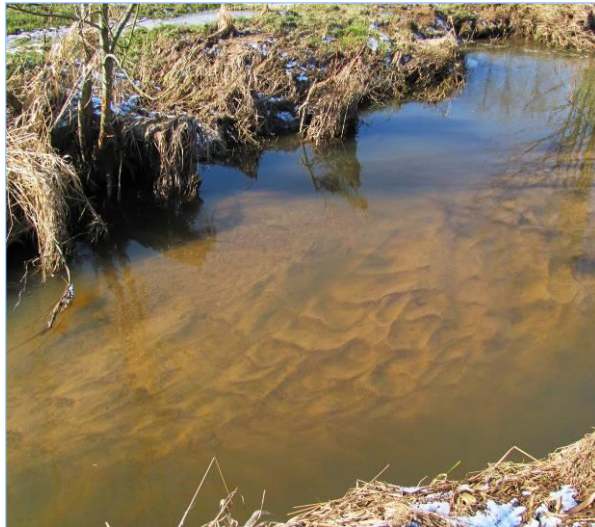
**Abb. 2.4.26:** In den nur mit geringer Geschwindigkeit durchflossenen Abschnitten des alten Laufs findet starke Sandsedimentation statt.

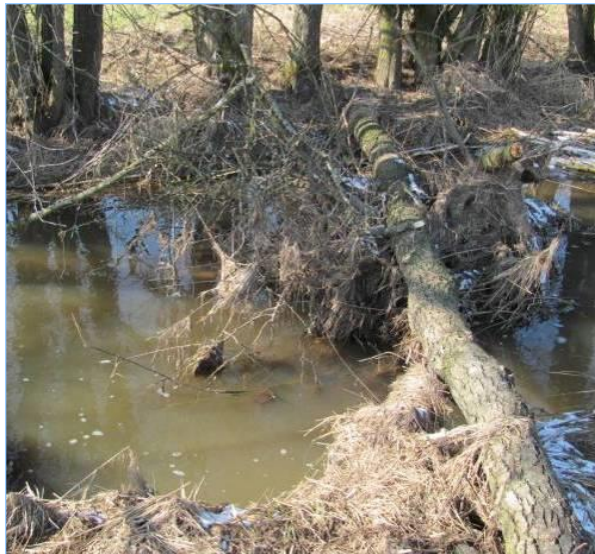
**Abb. 2.4.27:** Hier hat Totholz im durchströmten alten Laufabschnitt zu Geschwemmselbstfang geführt. An solchen Stellen haben sich Verengungen von 7 Meter auf z.T. nur noch 1,6 m gebildet.

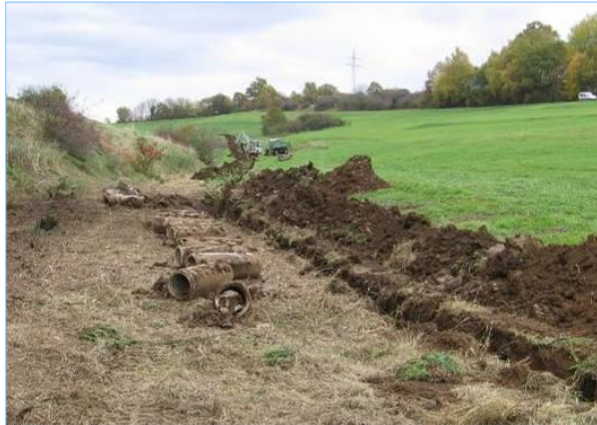
**Abb. 2.5.4:** Entrohrung des Gangolfsbachs.

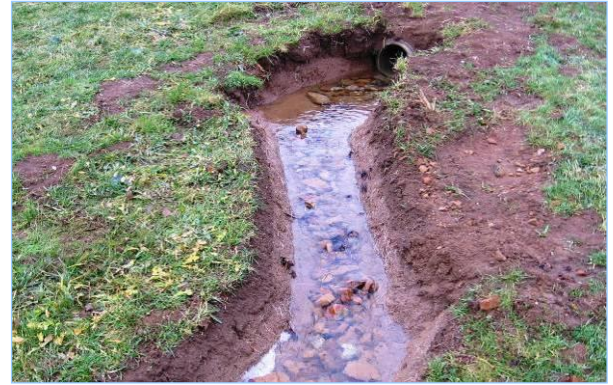
**Abb. 2.5.6:** Der Gangolfsbach: Geboren in den Drinkatakomben des Untergrunds ...

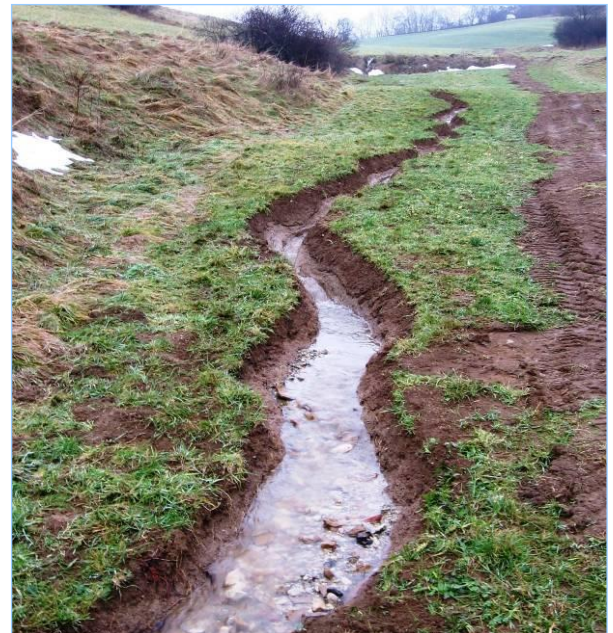
**Abb. 2.5.7:** ... auf 360 Metern Luftlinie frei fließend

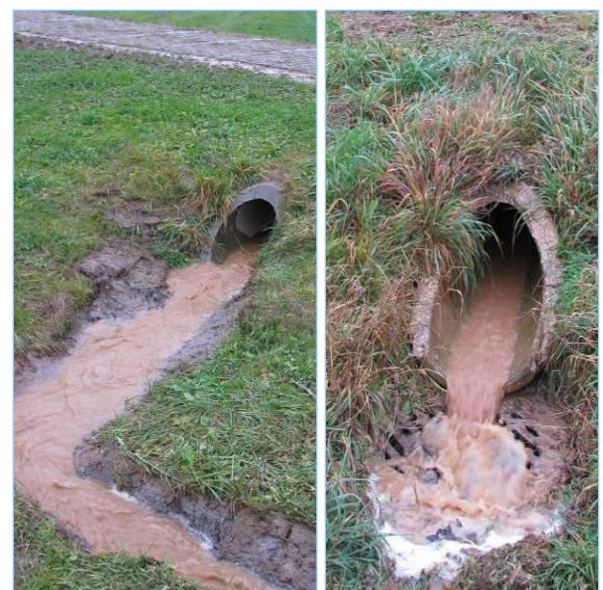
**Abb. 2.5.8:** ... begraben im Wegdurchlass, wieder auf der anderen Seite, hinabgefahren in die Verrohrung. Er mündet nach 2 Kilometern zur Rechten der Jagst.

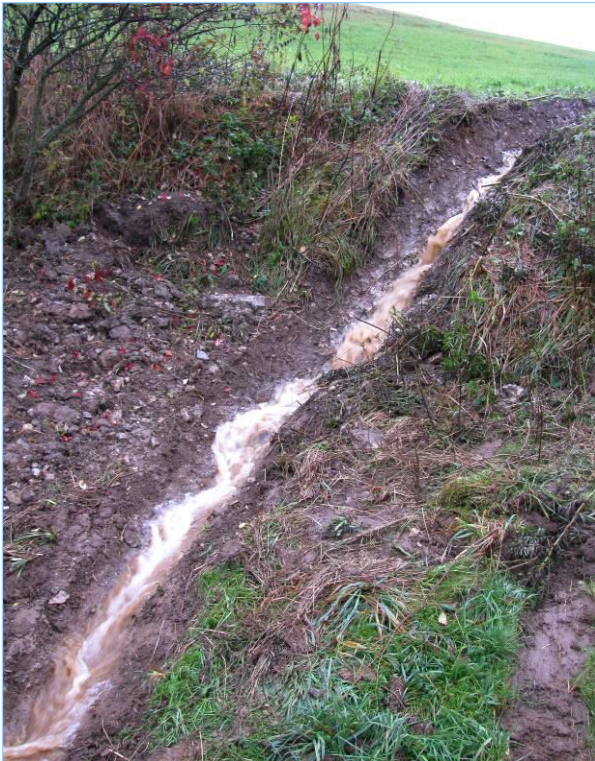
Abb. 2.5.9: Röttinger Wasserfall im Oktober 2008.

Im Talgrund des Gangolfsbachs befindet sich eine Auffüllung, die als 1,5 Meter hohe Geländestufe mit 45°-Böschung in Erscheinung tritt. Der renaturierte Bachlauf wurde senkrecht darüber hinweg geleitet. So entstand nach und nach, Regen für Regen, eine kleine Schlucht. Geomorphologie zum Anfassen!

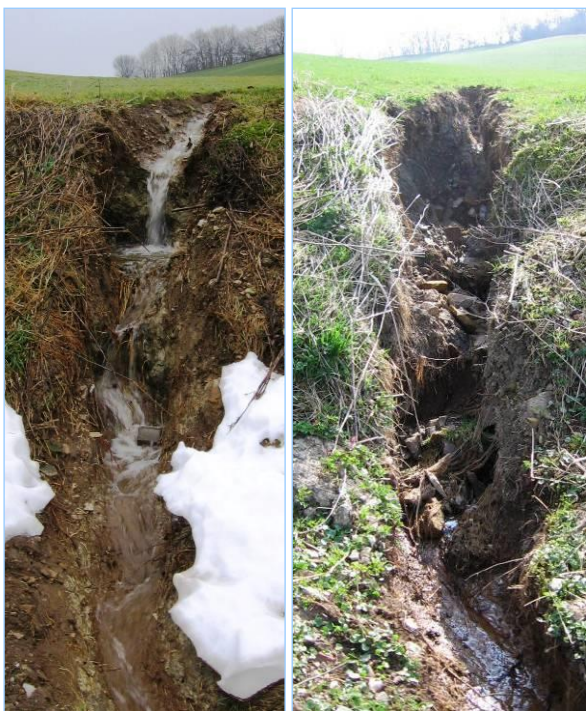
Abb. 2.5.10: Im März 2009 (links) und im April 2010.

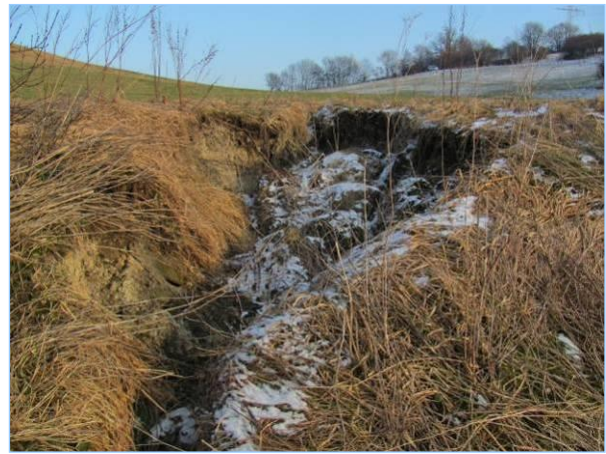
Abb. 2.5.11: Im Februar 2011

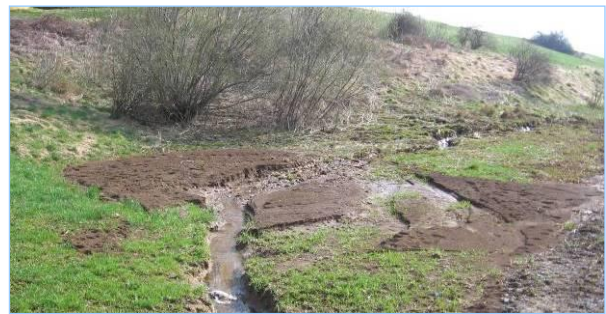
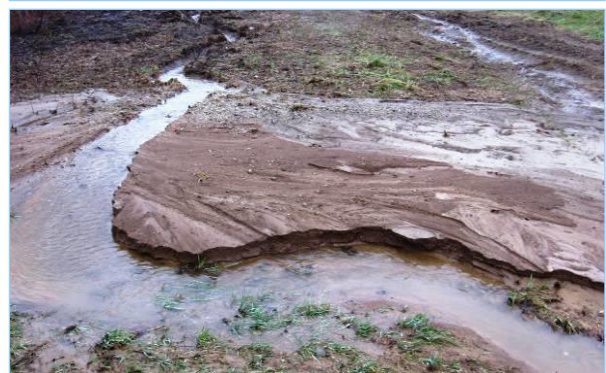
Abb. 2.5.12: Auf Erosion folgt Sedimentation: Das „Gangolfsdelta“ unterhalb der Kapelle.

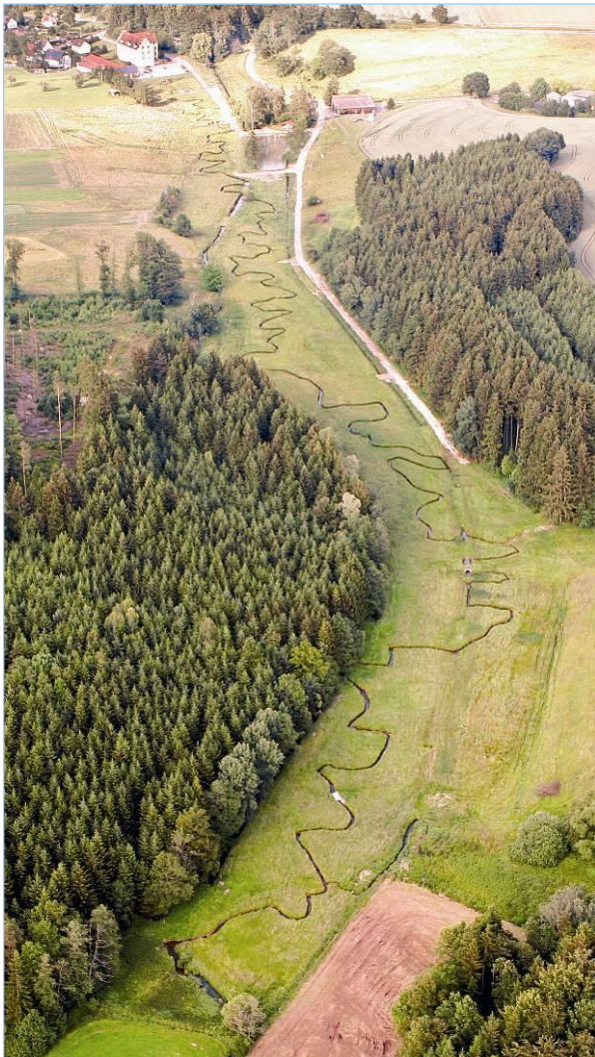
**Abb. 2.6.1:** Gesamtansicht des renaturierten Sixenbachs. Die Linienführung wurde vom Referenzgewässer abgeleitet (Abb. 2.4.6). Der alte Bachlauf liegt am linken Waldrand. (Foto Euroheli)

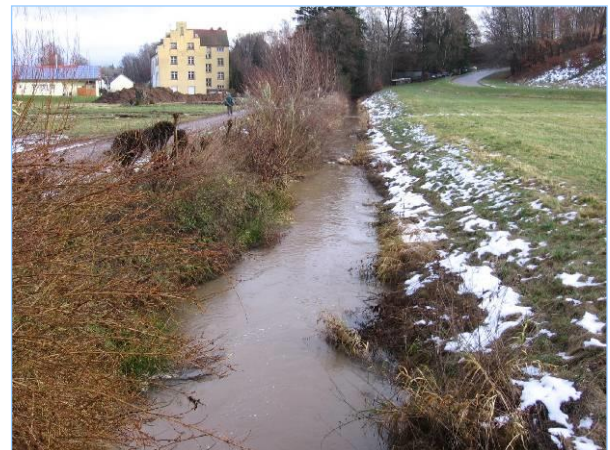
**Abb. 2.6.2:** Der ausgebaute Sixenbach (unterer Abschnitt) bei Hochwasser. Im Hintergrund das ehemalige Domizil der Comboni-Missionare.

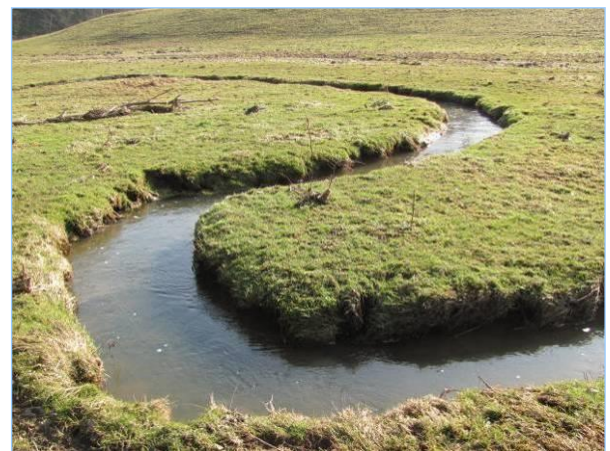
**Abb. 2.6.3:** Mäander des renaturierten Sixenbachs. Der bordvolle Abfluss wurde in etwa um den Faktor 5 reduziert.

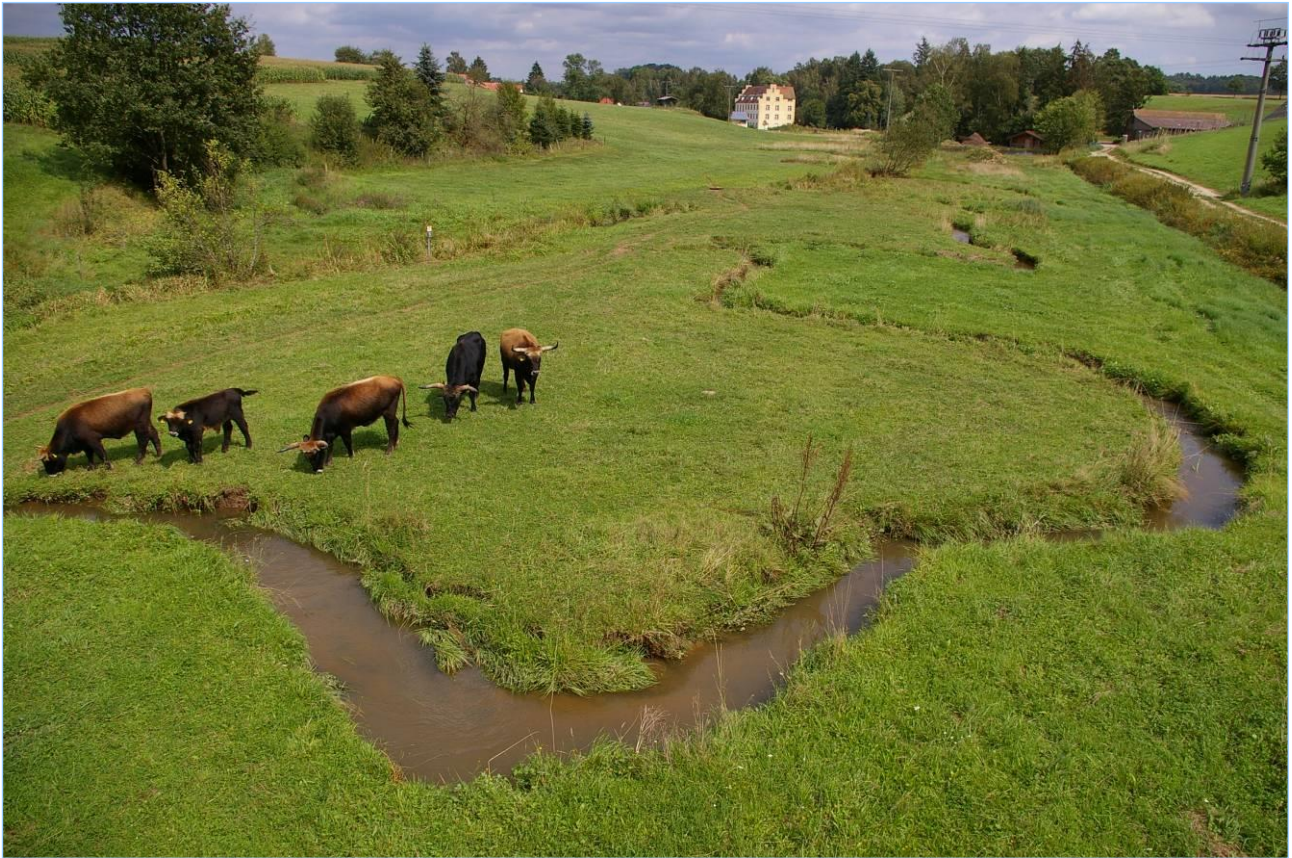
**Abb. 2.6.4:** Renaturierter Sixenbach mit der Auerochsenherde von Martin Hertlein. Im Vordergrund ist die nach kurzer Zeit (ein halbes Jahr!) bereits enorme Breitenvarianz zu erkennen.

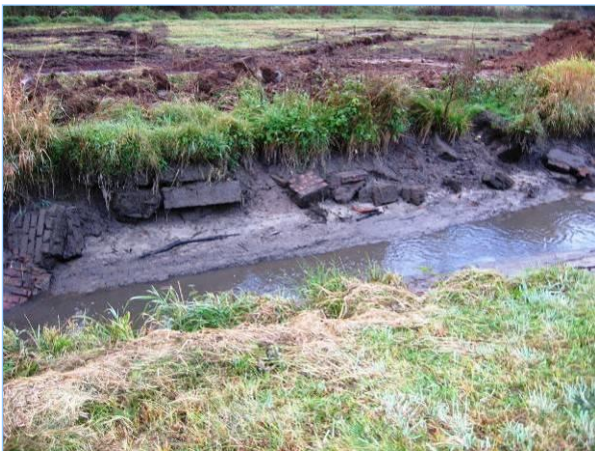
**Abb. 2.6.5:** Uferbefestigung am ausgebauten Bach. Die aufwändige Entfernung unterblieb, da der Sixenbach ohnehin ein neues Bett erhielt.

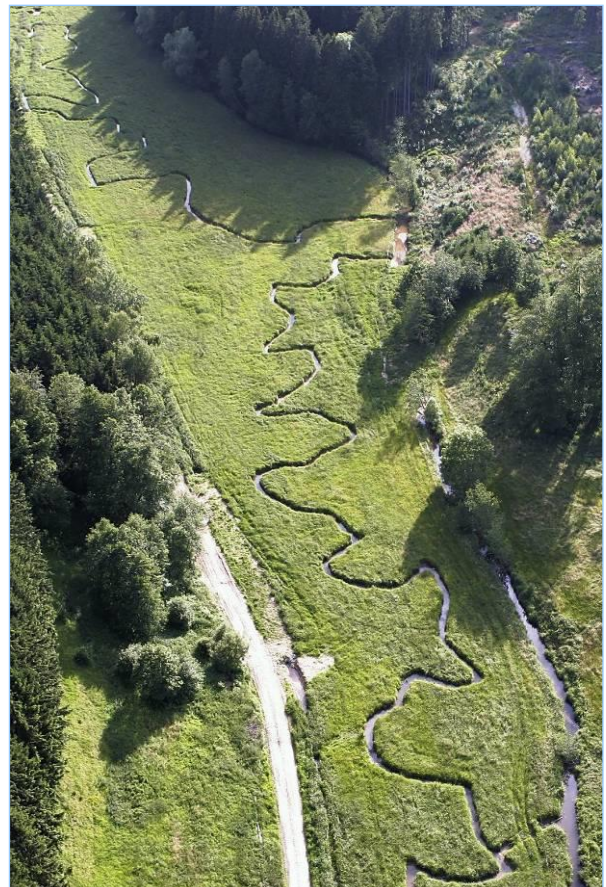
**Abb. 2.6.6:** Abschnitt des renaturierten Sixenbachs. Der ausgebaut ehemalige Bachlauf befindet sich am rechten Bildrand. (Foto Euroheli)

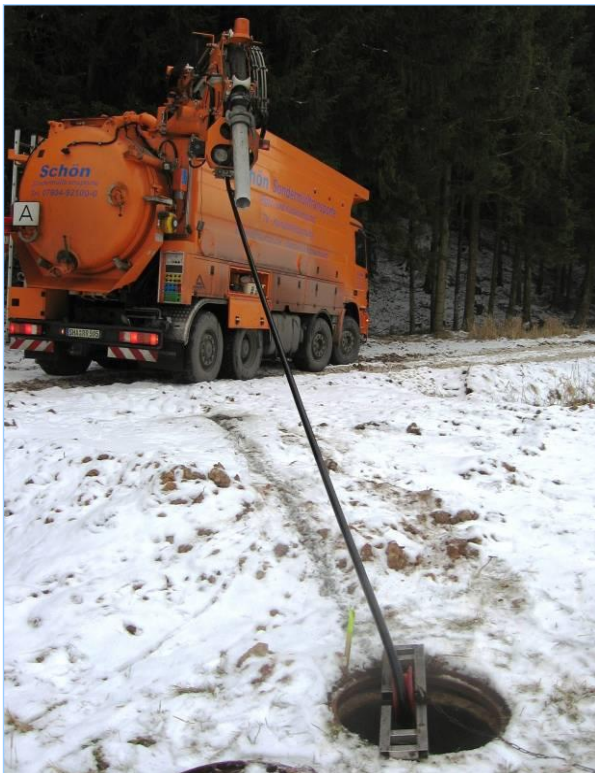
**Abb. 2.6.8:** Spülung für die Kamerabefahrung der Abwasserleitung (zum Ausschluss von baubedingten Schäden).

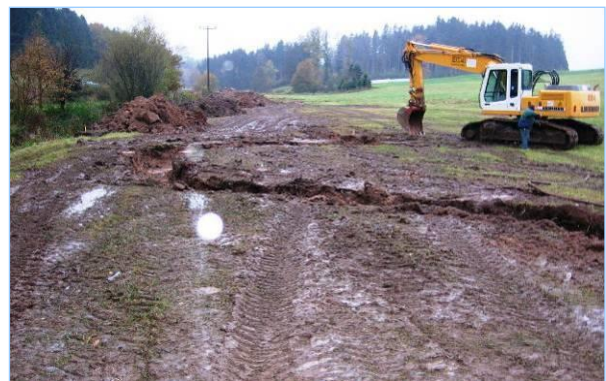
**Abb. 2.6.10:** Die anhaltend schlechte Witterung erschwerte die Renaturierungsarbeiten durch weichen Untergrund.

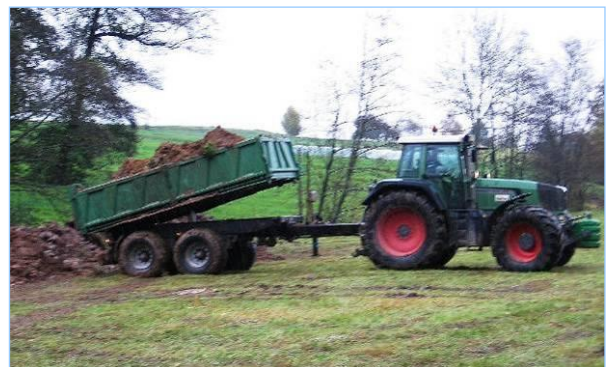
**Abb. 2.6.11:** Nach den Erfahrungen an der Ellenberger Rot kamen am Sixenbach erstmalig vollständig ballonbereifte Fahrzeuge zum Einsatz.

Die Bauarbeiten fielen in den Herbst und Winter. (Im Sommer wurde die Ellenberger Rot renaturiert.) Bei anhaltend nasser Witterung wurde sogar der Einsatz von Baggermatratzen geprüft. Letztendlich kamen Schlepper und Kipper mit Ballonbereifung zum Einsatz, mit denen i.d.R. auch feuchte Wiesen befahrbar sind.

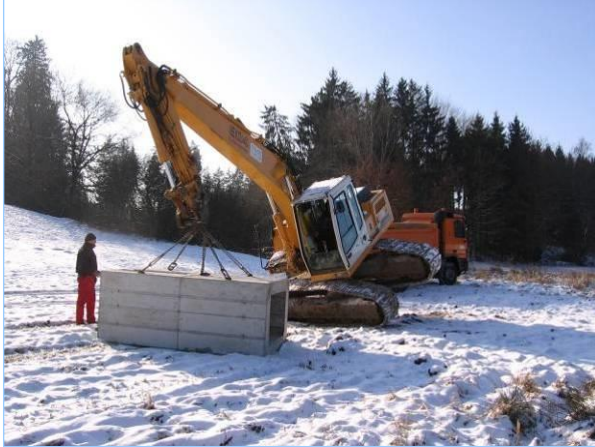
**Abb. 2.6.12:** Einer von zwei maßangefertigten Hohlkästen wird transportiert. Das Bauteil aus Stahlbeton ist 3 Meter lang und wiegt ca. 6 Tonnen!

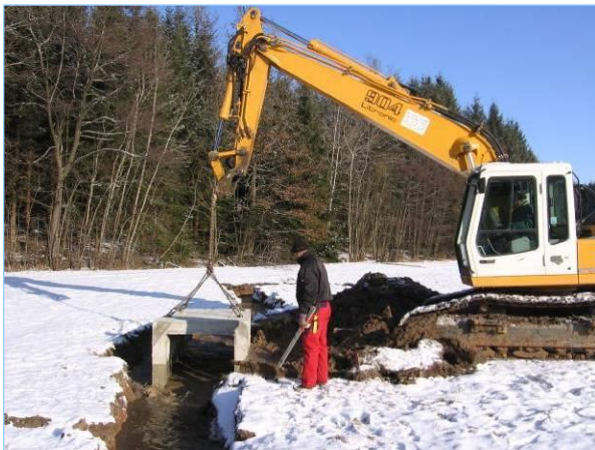
**Abb. 2.6.13:** Einbau des Hohlkastens in den Bach. Die lichte Weite beträgt 1000 mm auf 800 mm.

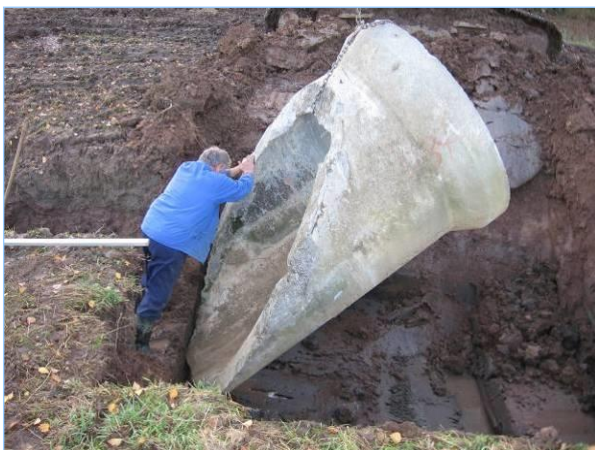
**Abb. 2.6.14:** Im Bereich eines kleinen Hochwasserdamms war genügend Höhe für den Einbau eines 1.200 mm-Stahlbetonrohres vorhanden, ein „Recyclingprodukt“ von der Eichbach-Renaturierung.

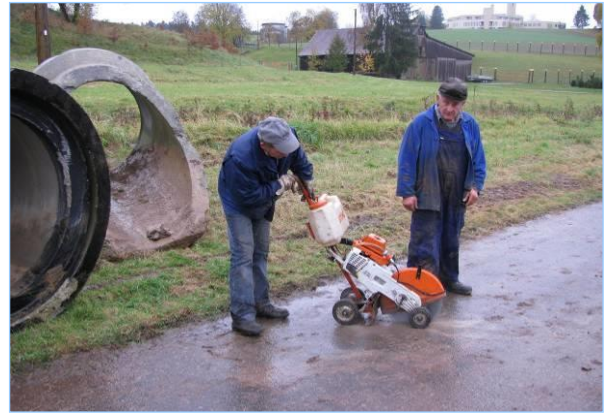
**Abb. 2.6.15:** Der Lauf des neuen Bachs kreuzt einen Asphaltweg. Die Decke wird durchtrennt ...

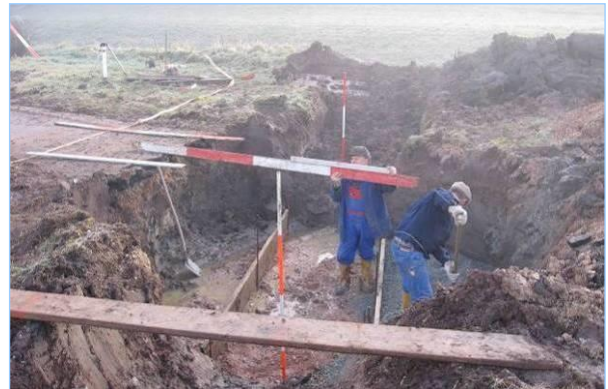
**Abb. 2.6.16:** ... nach Ausheben des Laufs werden Streifenfundamente betoniert ...

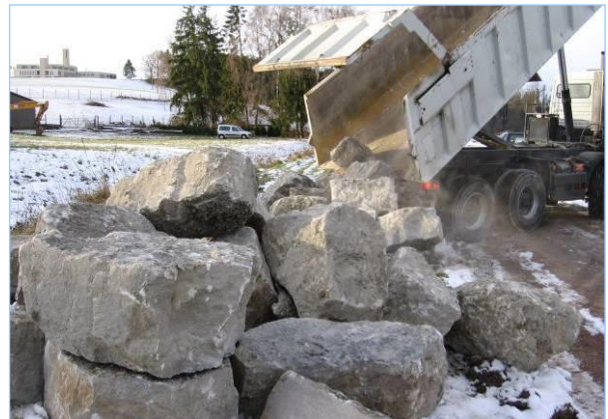
**Abb. 2.6.17:** ... und Quadersteine werden gesetzt.

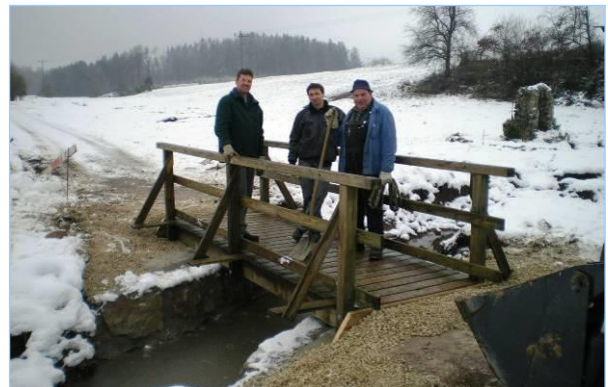
**Abb. 2.6.18:** Die andernorts abgebaute Holzbrücke nach Montage durch die Mitarbeiter des Wasserverbandsbauhofs. (Foto Gentner)

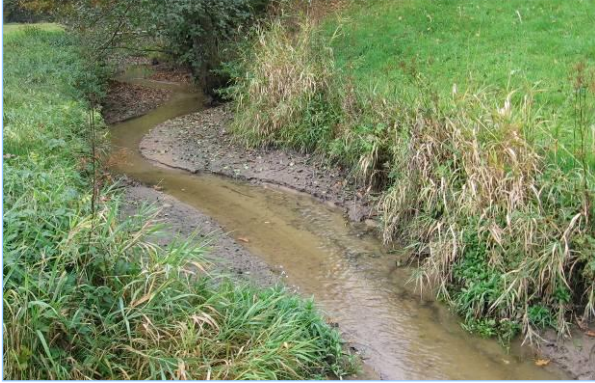
**Abb. 2.6.19:** Initialmäander im vom Einstau befreiten, ausgebauten Bachbett.

Schon nach Beseitigung eines Stauwehres zeigte der Sixenbach in seinem zu großen ausgebauten Lauf die Bildung von Initialmäandern. Im renaturierten Bach fanden dann sehr rasch mannigfaltige Überformungen und Diversifizierungen statt.

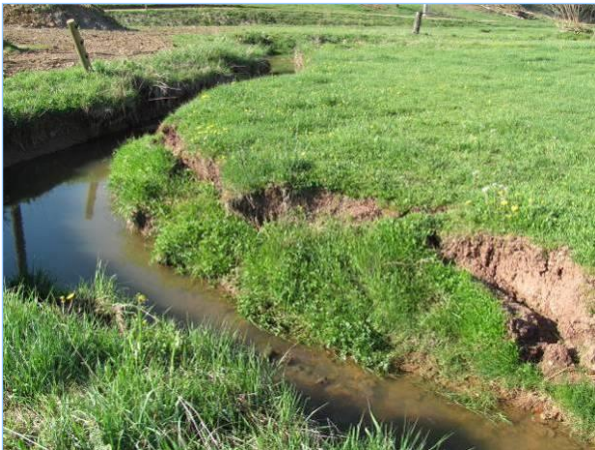
**Abb. 2.6.20:** Einer von zahlreichen Uferabbrüchen.

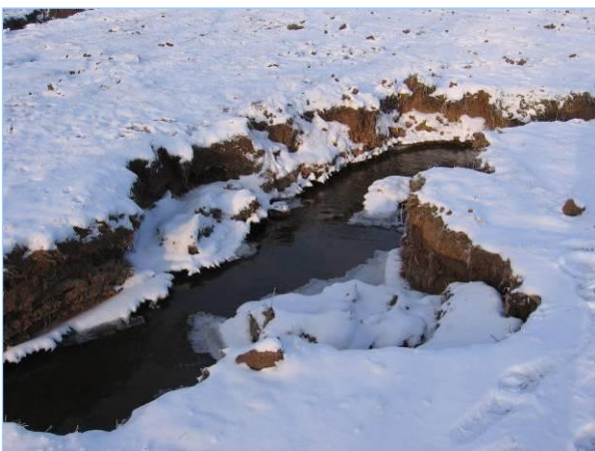
**Abb. 2.6.21:** Die Uferabbrüche haben z.T. beachtliche Ausmaße. Das Foto entstand kurz nach der Baufertigstellung.

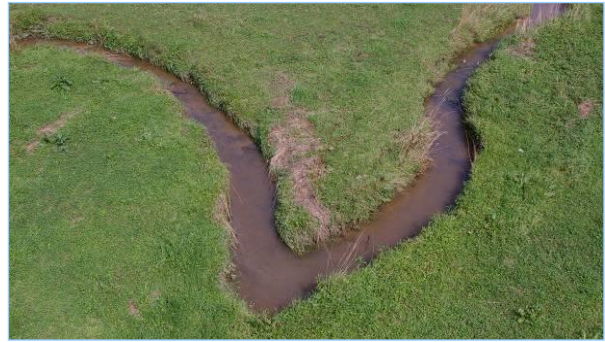
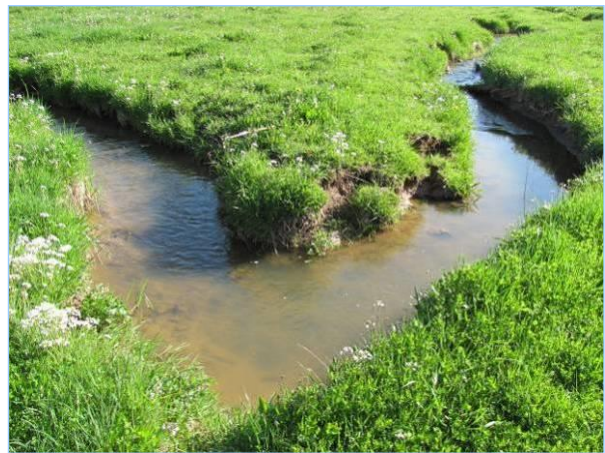
**Abb. 2.6.22:** An Richtungswechseln sind z.T. Bettaufweitungen bis hin zur doppelten Ursprungsbreite zu beobachten.

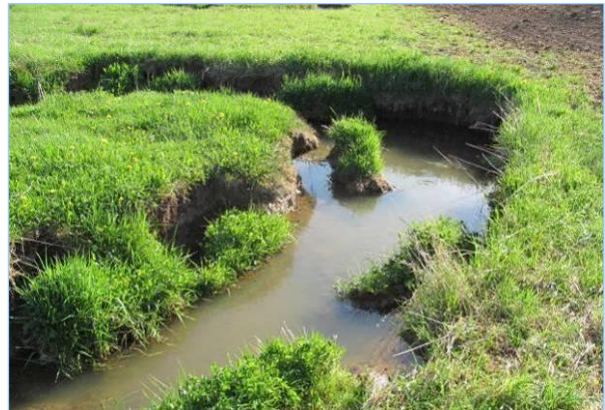
**Abb. 2.6.23:** Uferabbrüche und Inselchen.

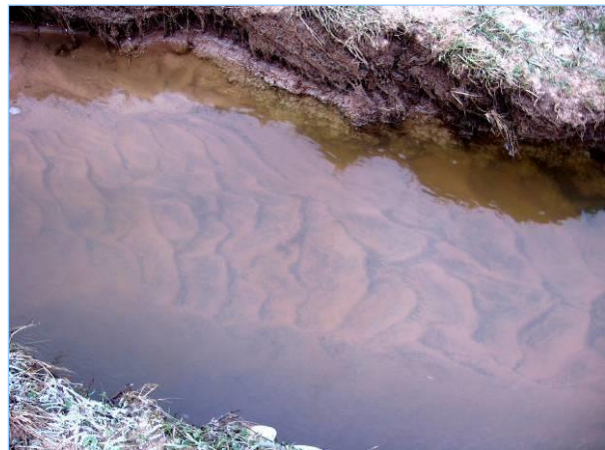
**Abb. 2.6.24:** Bereits nach kurzer Zeit haben sich zahlreiche Stellen mit Sandablagerungen gebildet.

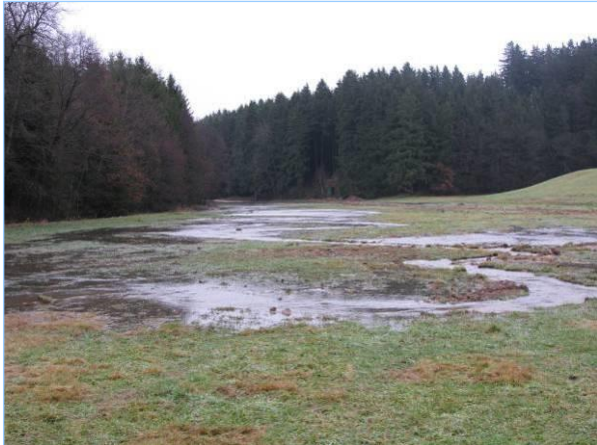
**Abb. 2.6.25:** Hochwasser am Sixenbach (Elser).

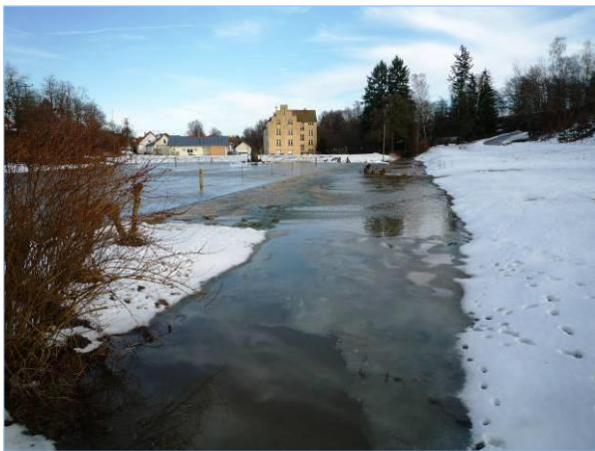
**Abb. 2.6.26:** Bei Hochwasser wird der Asphaltweg überflutet. (Foto Hertlein)

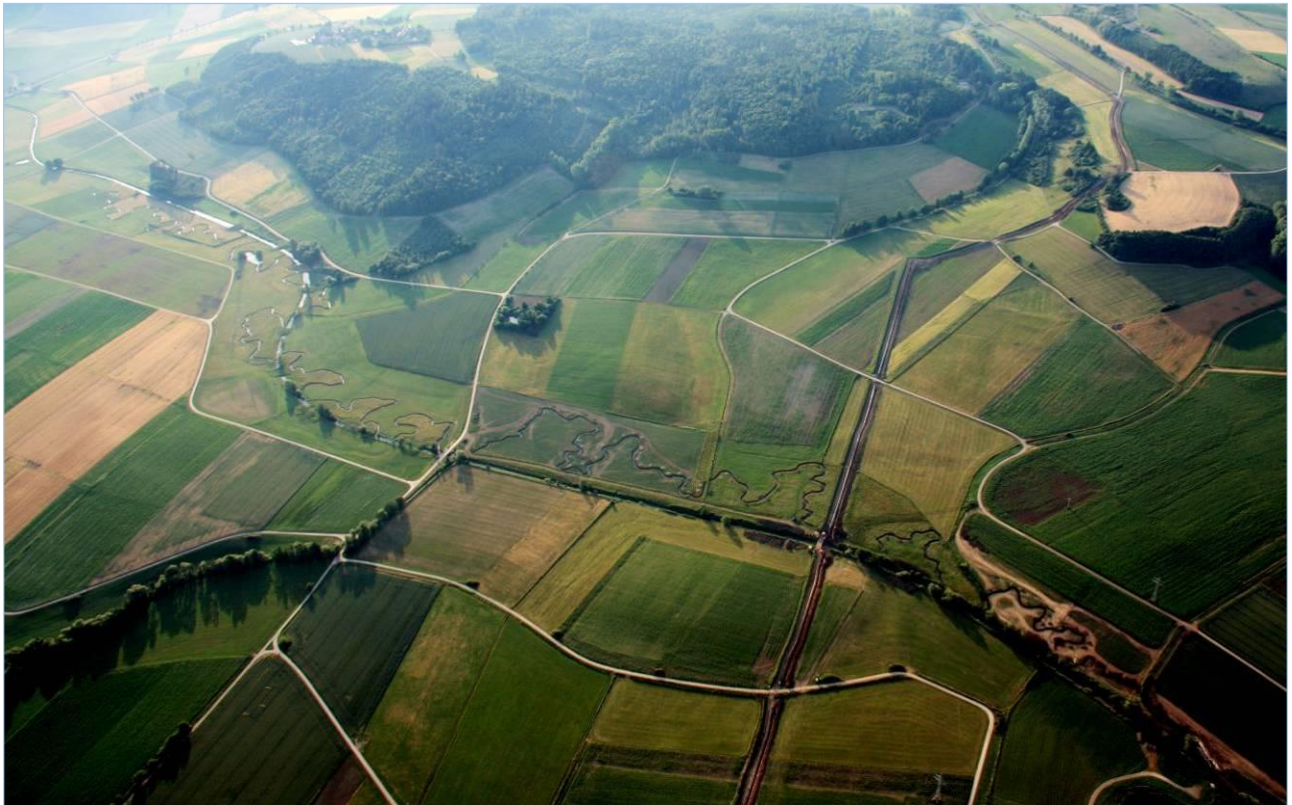
**Abb. 2.7.1:** Die gut 5 Kilometer lange renaturierte Schneidheimer Sechta im 2,1 Kilometer langen Renaturierungsbereich des 55 Hektar großen Projektgebiets. Rechts der Bildmitte ist schräg von unten nach oben die Trasse der in Bau befindlichen Ethylen-Pipeline Süd zu erkennen. (Foto Vischer)

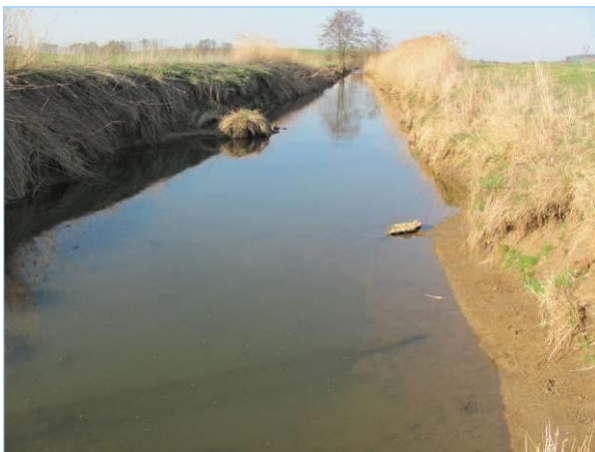
**Abb. 2.7.2:** Die an der Böschungsoberkante etwa 10 Meter breite Sechta vor der Renaturierung.

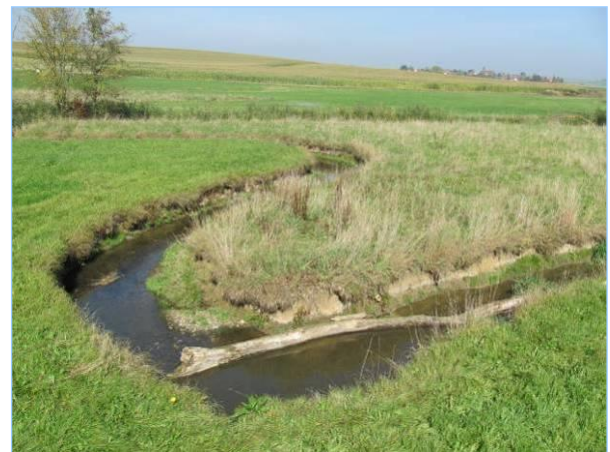
**Abb. 2.7.3:** Die etwa 2,5 Meter breite Sechta nach der Renaturierung.

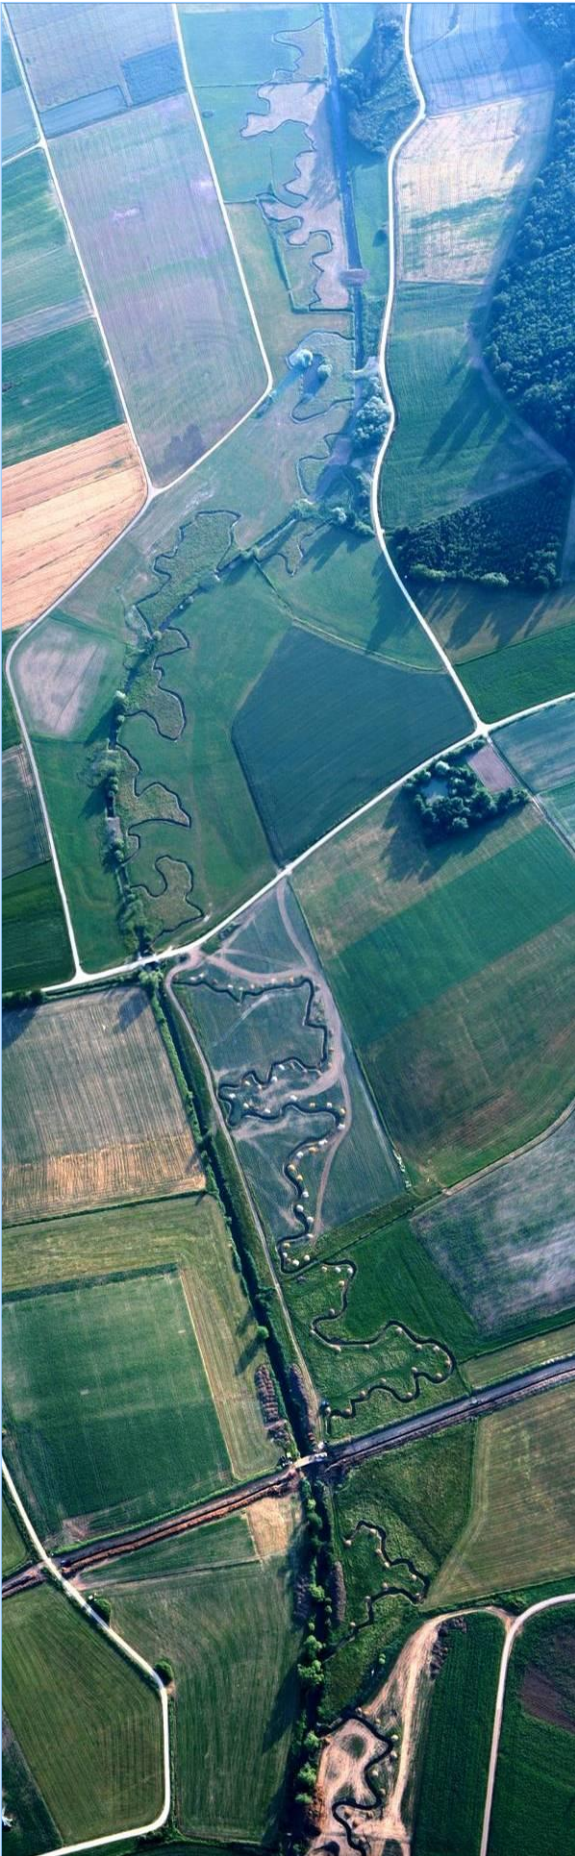
**Abb. 2.7.4:** Die renaturierte Sechta. Im unteren Teil führten Zwangspunkte und GPS-Mangel zu einigen eher kunstvollen Abschnitten. (Foto Vischer)
