LEV Ostalbkreis

# Bachrenaturierung

Bericht aus 6 Jahren Praxiserfahrung

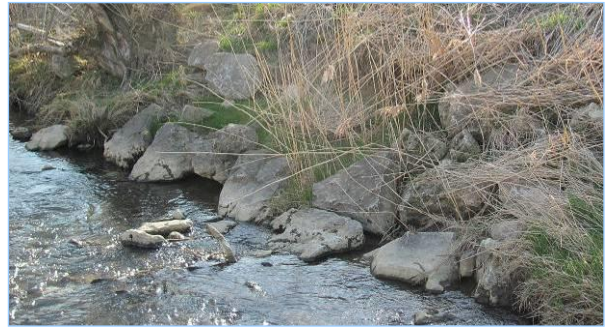
**Abb. 2.7.5:** Ufer und Sohle der ausgebauten Sechta waren teilweise mit Steinen gesichert.

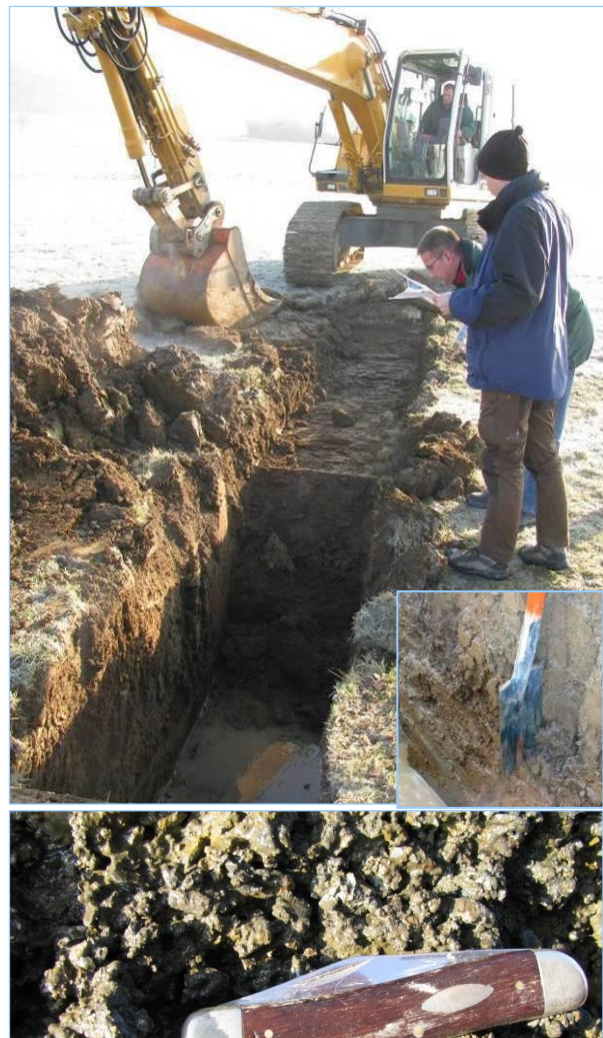
**Abb. 2.7.10:** Baggerschurf zur Bestimmung der Tiefe der ursprünglichen Sechta. Die ehemalige Bachsohle war an der wechselnden Färbung des Erdreichs zu erkennen (rechts). Die Breite ist im Gelände nicht mehr dokumentiert. Der periglaziale Bachkies (unten) findet sich erst in einer Tiefe von 2,5 Metern. (Fotos Elser)

Bezüglich der Querprofilbreite bestanden Forderungen nach einer Breite von 5 Metern, abgeleitet von der Breite einer ehemaligen Brücke. Dem wurde von unserer Seite her widersprochen. Im Baggerschurf war keine Breite zu erkennen<sup>40</sup>. Es erfolgte die Einigung auf eine Mindestbreite von 2,2 m oberhalb und 2,5 m unterhalb der Edelbachmündung, mit Aufweitungsabschnitten bis zu 3,0 m. Die weitere Breitenvarianz soll sich durch natürliche Prozesse von selbst einstellen.

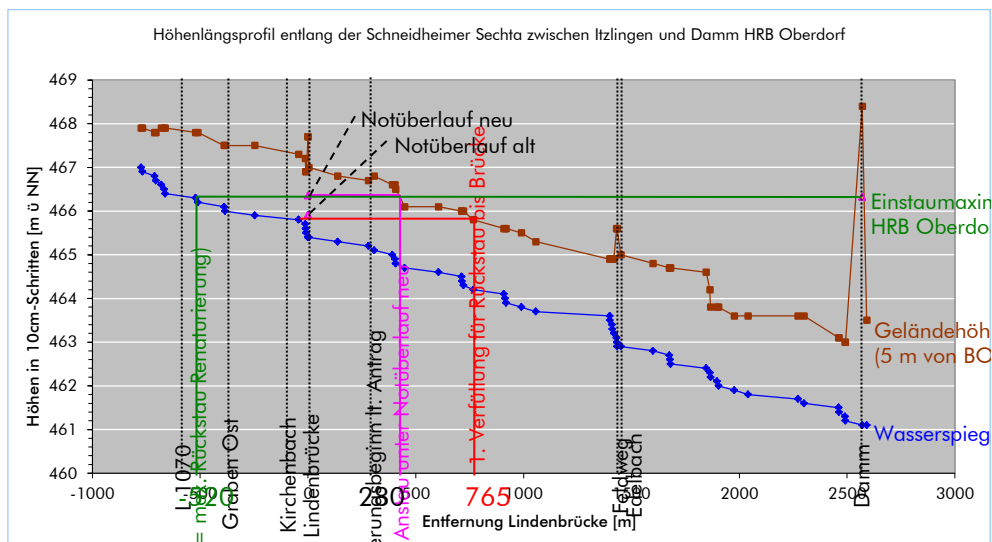
**Abb. 2.7.12:** Höhenlängsprofil entlang der Sechta zwischen Itzlingen und Damm des Hochwasserrückhaltebeckens Oberdorf, erstellt aus dem digitalen Geländemodell.

Zur Ermittlung des Grunderwerbsbedarfs diente die vom 1 Meter-Höhensprung über der Bachböschungsoberkante eingeschlossene Fläche. Zur Behandlung der Rückstau-problematik wurde u.a. mit dem digitalen Geländemodell gearbeitet (siehe Abb. 2.7.12).

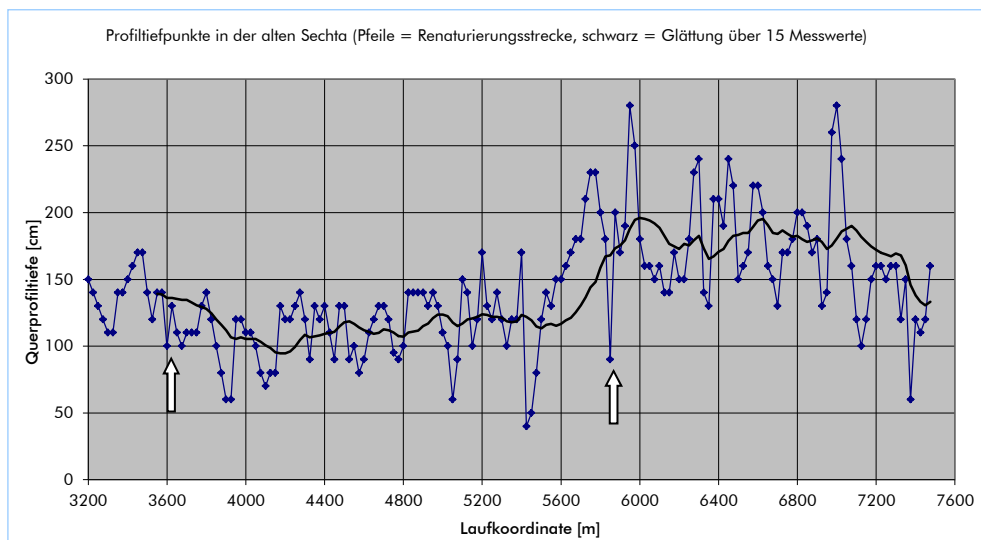
**Abb. 2.7.13:** Querprofiltiefpunkte in der ursprünglichen Sechta (Stand 1926, Renaturierungsbereich: weiße Pfeile) Minimum 0,4 m, Maximum 2,4 m, mittlere Tiefe 1,2 m. Die schwarze Kurve zeigt die Glättung über 15 Werte.

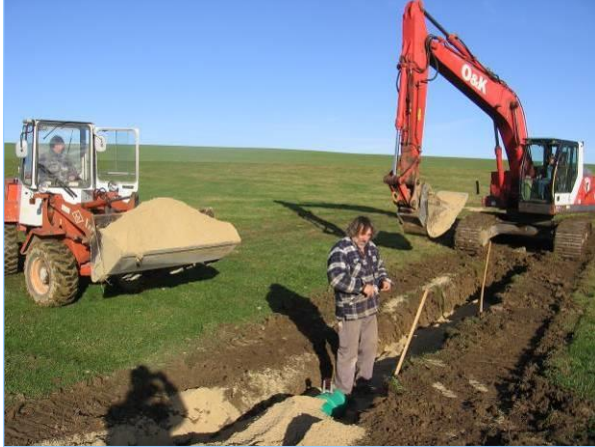
Die entlang des Bachs geführte Freispiegel-Abwasserleitung wurde auf einem ca. 300 m langen Abschnitt umverlegt, um dort die Nutzbarkeit des Talraums für die Renaturierung sicherzustellen.

**Abb. 2.7.14:** Umverlegung der Abwasserleitung.

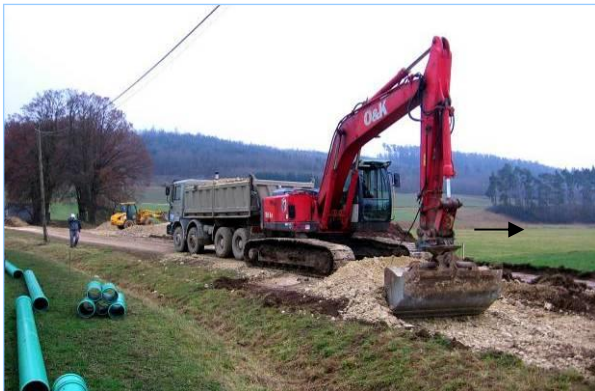
Das Vorhandensein zweier Brücken machte die Absenkung eines Feldwegs zur Sicherstellung des Durchflussquerschnitts im Tal nötig. Im gleichen Bereich musste die Anhebung eines Abwassernotüberlaufs erfolgen.

**Abb. 2.7.15:** Absenkung des Feldwegs um 40 cm. Bei einem großen Hochwasserereignis erfolgt die Überströmung von links nach rechts. Der Pfeil liegt an der Stelle der Sechta im Gelände.

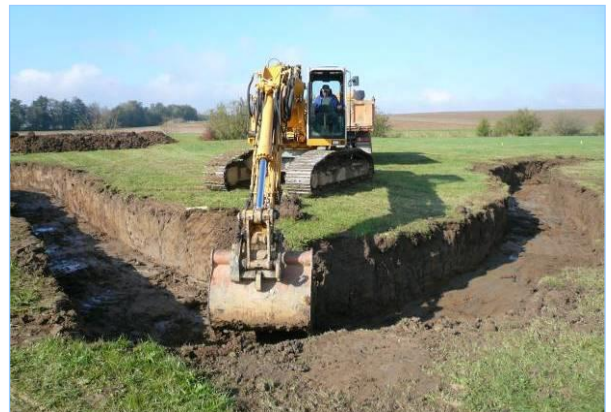
**Abb. 2.7.17:** Das Rechteckprofil mit den oft kritisierten senkrechten Böschungen. (Foto u. Kritik Engel)

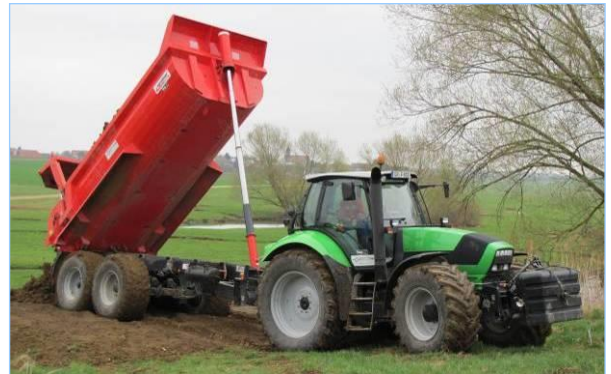
**Abb. 2.7.18:** Ballonbereifter Schlepper mit Halfpipe.

Es kamen überwiegend ein Kettenbagger und zwei ballonbereifte Schleppergespanne mit Mulde (sog. Halfpipe = Halbröhre mit 14 m<sup>3</sup>) zum Einsatz. So konnte zu einem gewissen Grad auch bei Nässe gearbeitet werden und viel Erdreich auf einmal bewegt werden. Der schneereiche Winter 2009/10 führte zu längeren Bauunterbrechungen und zuletzt im Februar zu einem Dammbbruch wegen durch Schnee entstandenen Hohlräumen.

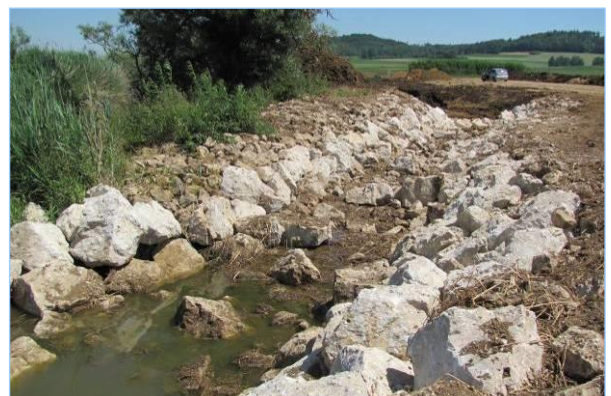
**Abb. 2.7.19:** Die Sohlrampe am Renaturierungsende (Gefälle ca. 3 %, Höhenunterschied ca. 1 m).

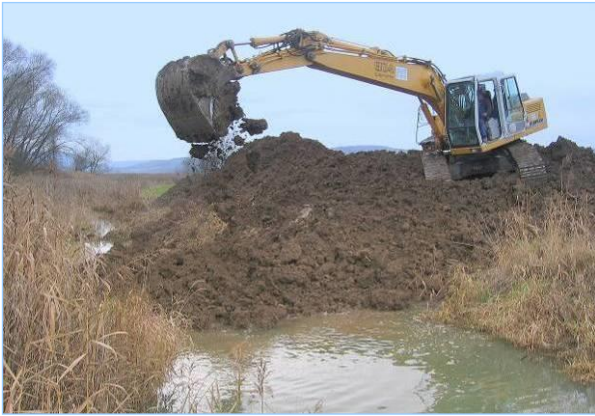
**Abb. 2.7.20:** Der Lauf der alten Sechta wird durch 13 mächtige Dämme unterbrochen.

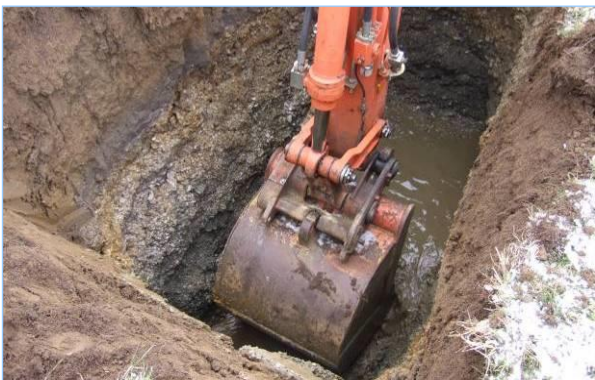
**Abb. 2.7.21:** Kiesabbau in der Egerau. Die Schicht ist 1 m überdeckt und 2 m mächtig. (Foto Strauß)

Auf einem Grundstück der Stadt Bopfingen in der wenige Kilometer entfernten Egerau wurden ca. 1.500 m<sup>3</sup> Kies gewonnen. Die Menge wurde so berechnet, dass im Bach gemittelt eine ca. 15 cm hohe Kiesschicht entsteht. Der Kies wurde allerdings ungleichmäßig eingebracht.

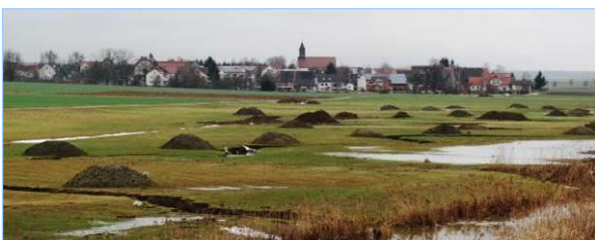
**Abb. 2.7.23:** Die Kishäufen werden im Abstand von 25 Metern entlang des Bachlaufs geschüttet.

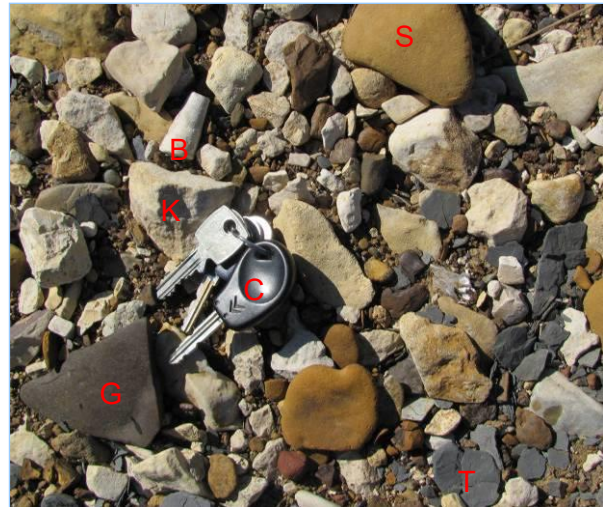
**Abb. 2.7.24:** Der Kies mit Korngrößenspektrum von 0 bis 10 cm (- 20 cm) besteht aus kantengerundeten Kalksteinen, Weißjura hangschutt), Sandsteinen (Eisensandstein, Braunjura  $\alpha$ 2), plattigen Tonsteinen (Opalinuston, Braunjura  $\alpha$ 1) und Ton-Eisenstein-Geoden. Auch enthalten sind z.B. Belemniten (Lias) und Citroënsteine (Größenvergleich: 8,3 cm).

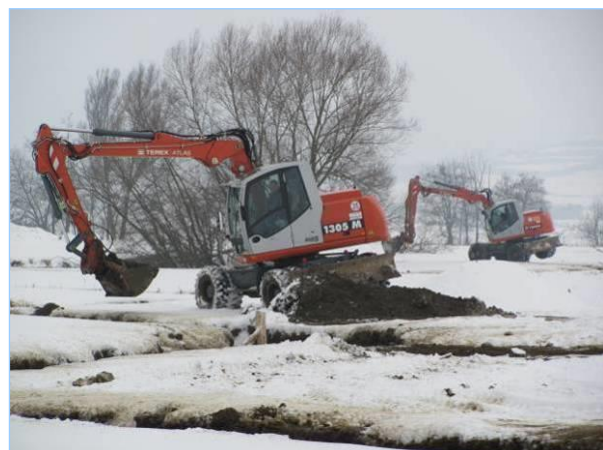
**Abb. 2.7.26:** Mit dem Bagger wird der Kies eingebracht.

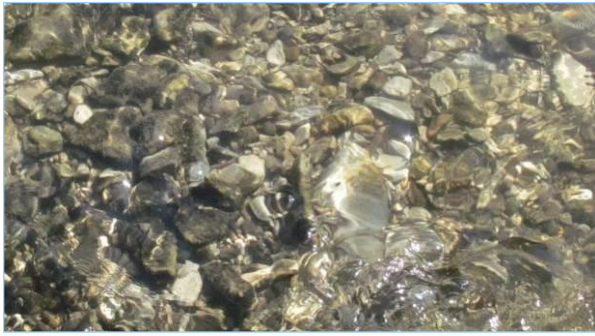
**Abb. 2.7.27:** Kies im Bachbett.

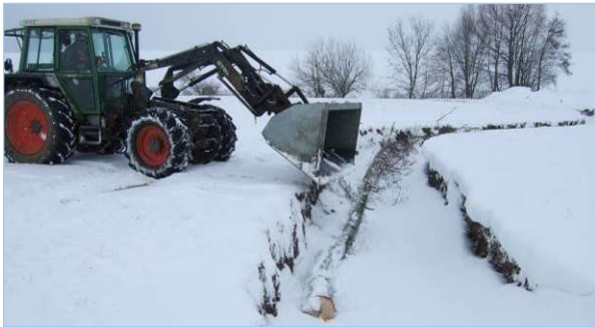
**Abb. 2.7.29:** Einige Stämme wurden eingebracht, ohne sie zu befestigen. (Foto Strauß)

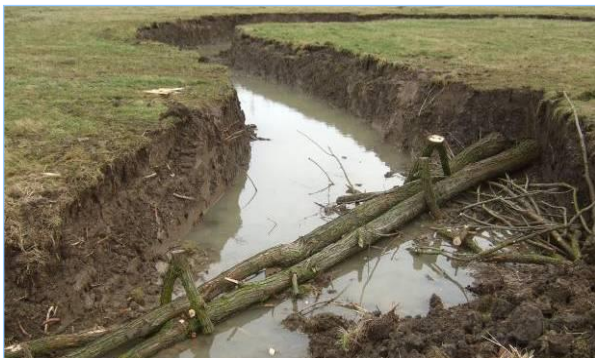
**Abb. 2.7.30:** Fixiertes Totholz (zum Schutz des Rechens des weit stromabwärts liegenden Hochwasserrückhaltebeckens). (Foto Strauß)

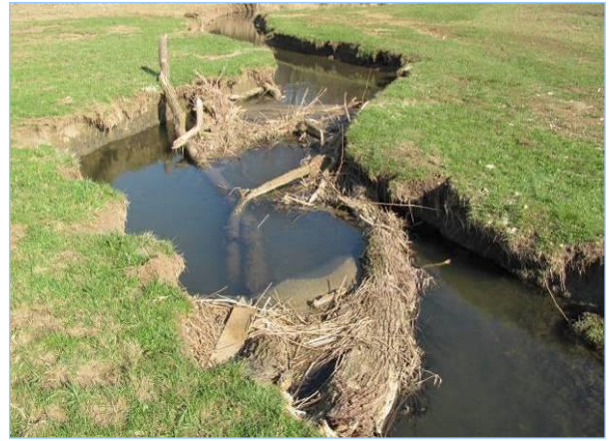
**Abb. 2.7.31:** „Freilebendes“, mobiles Totholz.

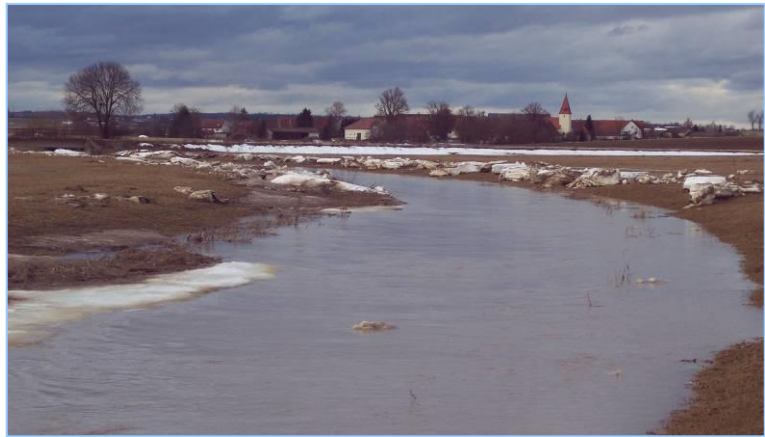
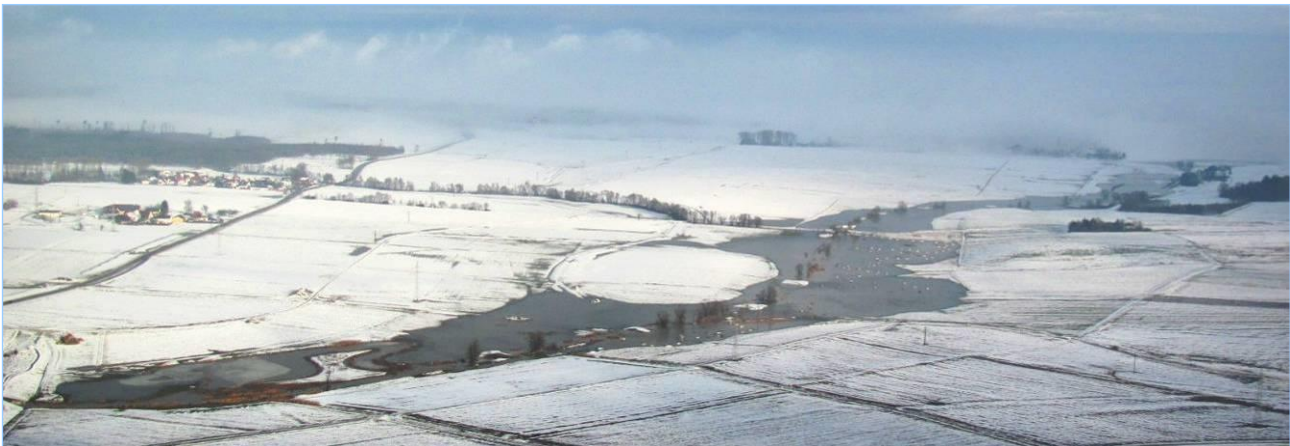
**Abb. 2.7.35:** Hochwasser im Projektgebiet. Auf einer Breite von bis zu 400 Metern und einer Fläche von über 60 Fußballfeldern herrscht Land unter.

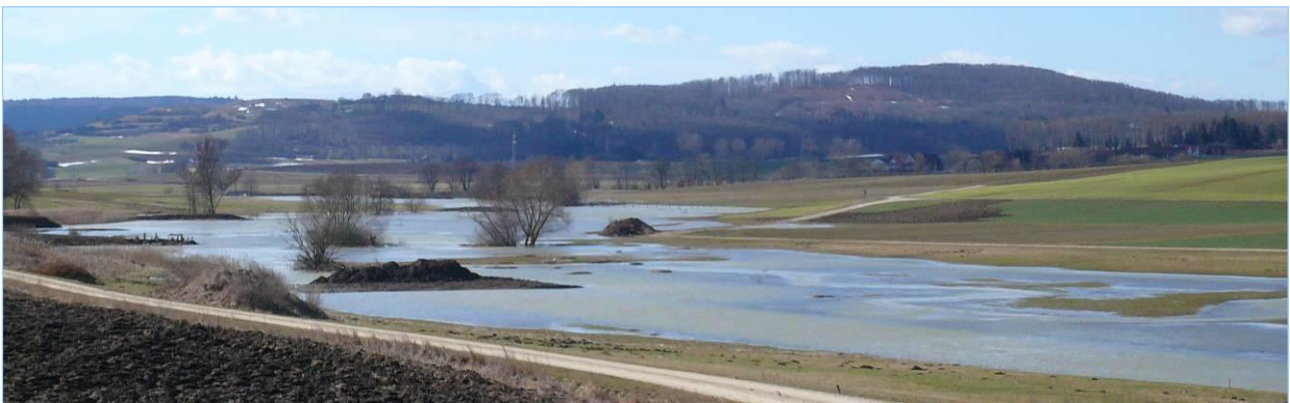
**Abb. 2.7.36:** Hochwasser im Nordteil des Projektgebiets (Überschwemmungsbreite bis 200 m). (Foto Engel)

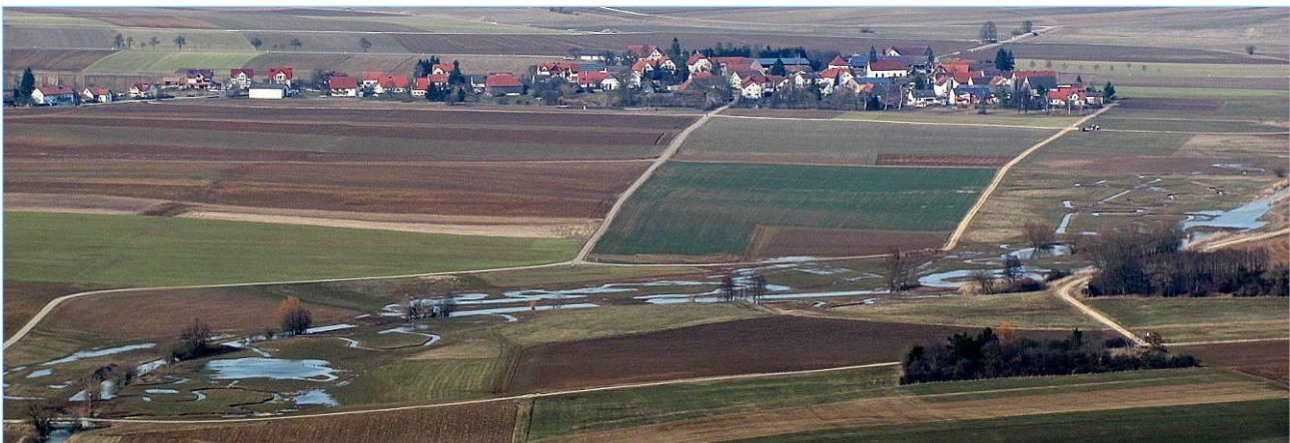
**Abb. 2.7.37:** Ablaufendes Hochwasser im Nordteil des Projektgebiets. Es haben sich mehrere Tümpel gebildet.

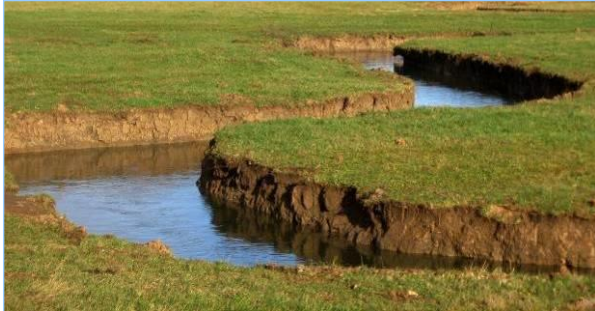
**Abb. 2.7.38:** Noch sind die Uferböschungen senkrecht.

Beim geringen Gefälle der renaturierten Sechta und dem stark kohäsiven Tonsediment erfolgt die Uferüberformung in erster Linie durch Frostwechsel im Winter bzw. wechselnde Trockenheit (Schrumpfungsrisse) im Sommer. So sammelt sich unter der Schwerkrafteinwirkung im Winter feinkörniges und im Sommer gröberes Material und bildet einen abgeschrägten Böschungsfuß. Dieser wird dann bei Hochwasser durch die Wasserströmung umgelagert.

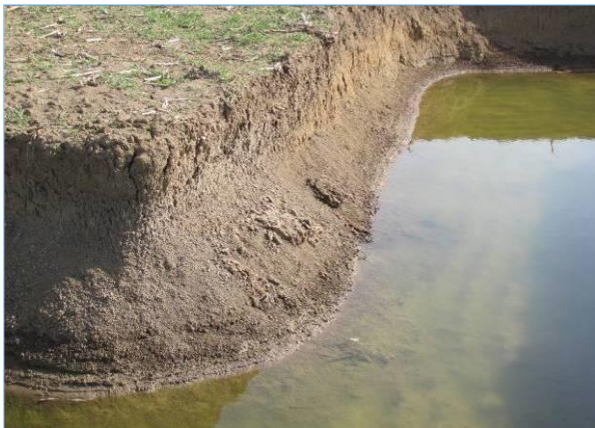
**Abb. 2.7.39:** Durch den winterlichen Frostwechsel bröckelt die Böschung ab und es entsteht am Böschungsfuß eine Schräge mit einem Schüttwinkel von ca. 45°.

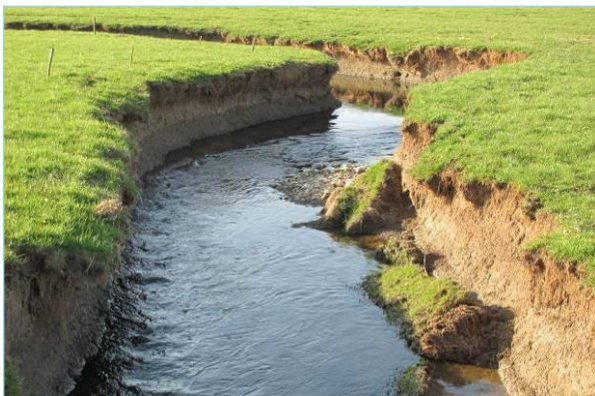
**Abb. 2.7.40.:** Dort wo Grünland die Ufer fixiert, entsteht unter der Grasnarbe eine Hohlkehle. Mit der Zeit brechen die überhängenden Bereiche in Form von Schollen ab.

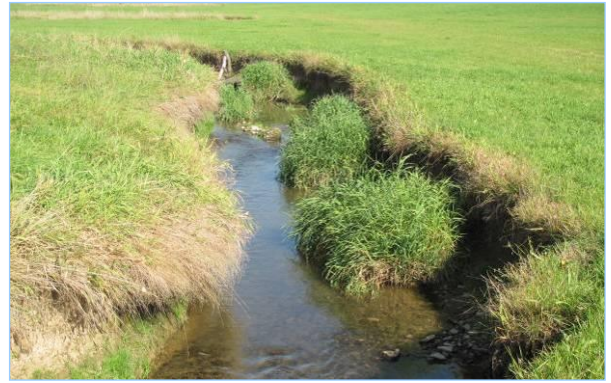
**Abb. 2.7.41:** Die Schollen bilden bewachsene Inselchen im Bach.

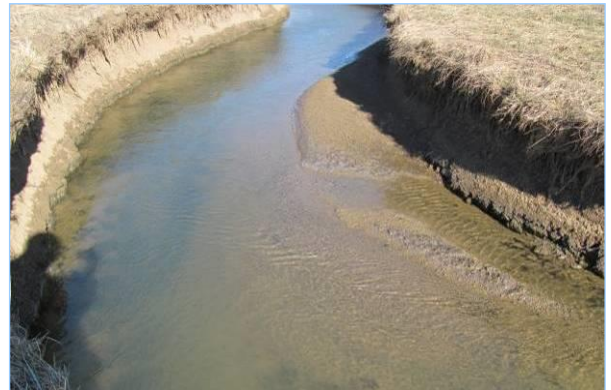
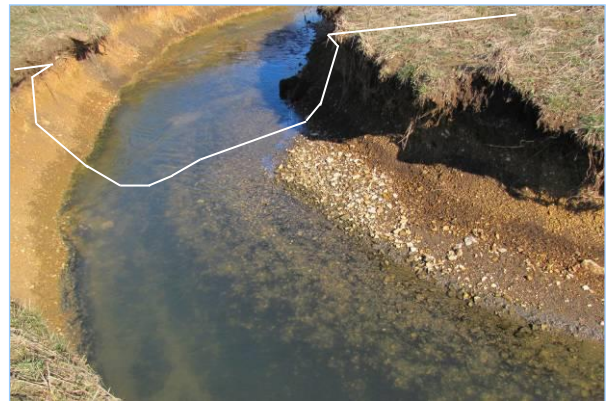
**Abb. 2.7.42:** Durch Querströmungsinduktion im gekrümmten Lauf hat sich die Fließrinne zum Außenhang (Prallhang) verlagert und durch Sedimentation ist ein Gleithang entstanden. Kaum zu glauben, dass vor einem halben Jahr noch ein Rechteckprofil mit senkrechten Uferböschungen vorlag.

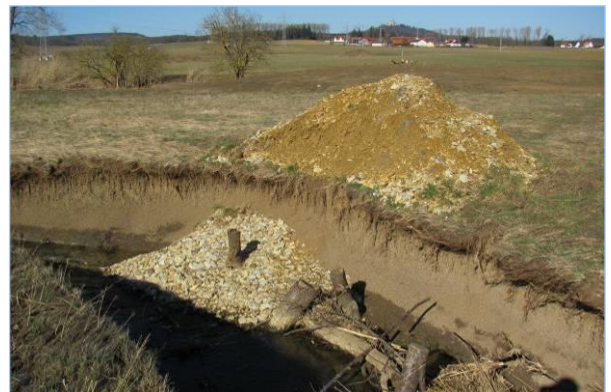
**Abb. 2.7.43:** Dieser Kieshaufen wurde Zeuge der in diesem Kapitel geschilderten Prozesse.

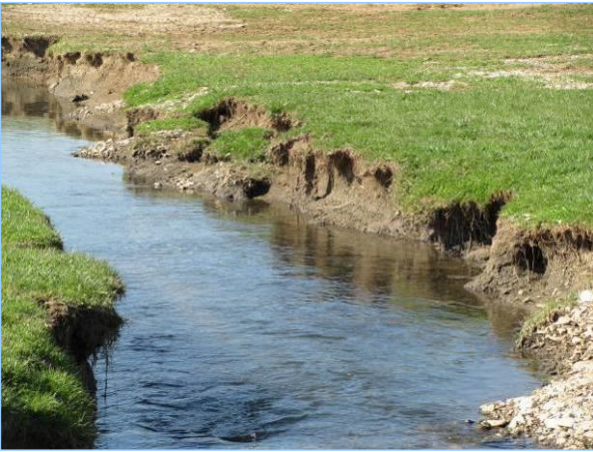
Abb. 2.7.44: Reich gegliederter Böschungsabschnitt.

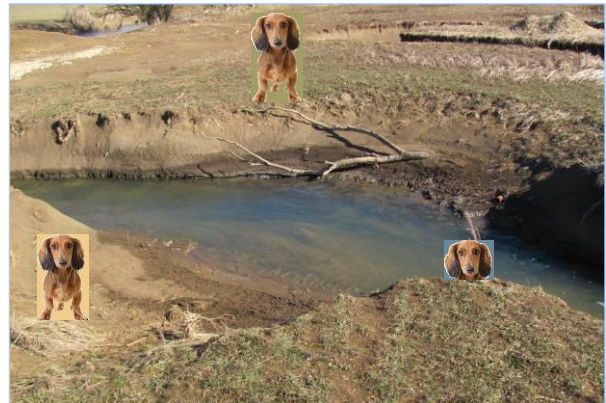
Abb. 2.7.45: Ein beidseitiger Dackelausstieg für querende Dackel. Für umkehrende Dackel wurden auch einseitige Ausstiege angelegt. Der echte Dackel rechts ist wenig später qualvoll verendet.

Wiederholt wurden wir gedrängt, Böschungen abzuflachen. Während wir bei der Tannhausener Renaturierung in einem 40 cm tiefen Bach Froschausstiege akzeptieren mussten, waren diesmal Säugetiere wie der Hund des Jägers die Argumente für die Forderung nach Böschungsabflachungen. Mit diesen „Dackelausstiegen“ verhielt es sich sehr mysteriös: Quasi über Nacht entstanden immer wieder neue. Ich habe mich damit arrangiert, denn wenn die Tiere zu intelligent sein soll-

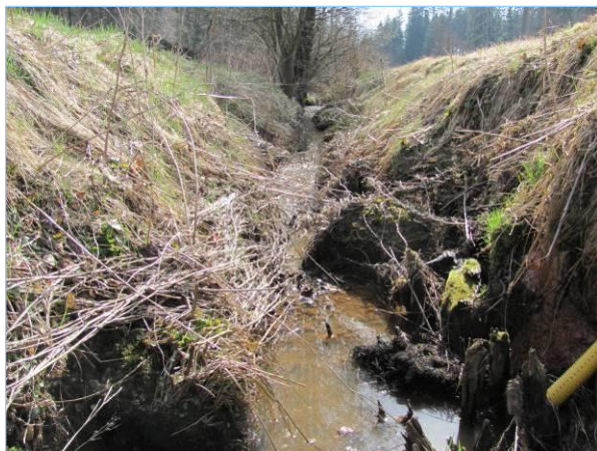
Abb. 2.8.2: Ausbautzustand des oberen Bachabschnitts. Durch die Überdimensionierung des Querprofils erfolgt bei Hochwasser Tiefenerosion.

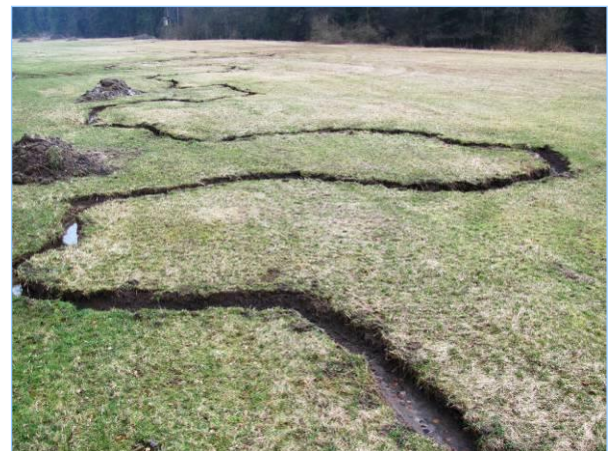
Abb. 2.8.3: Linienführung des renaturierten Glasbachs (Abschnitt mit dem höchsten Windungsgrad). Die Mäander folgen dem Mikrorelief. Der Abschnitt wurde wegen Gefällearmut und Mäanderdimension später auf etwa die doppelte Breite ausgebaut.

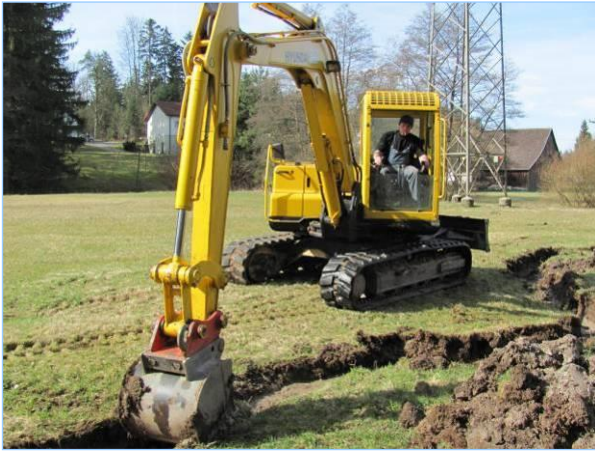
**Abb. 2.8.4:** Bauarbeiten am Glasbach. Der 8 Tonnen-Bagger erwies sich für Arbeiten dieser Größenordnung als optimal.

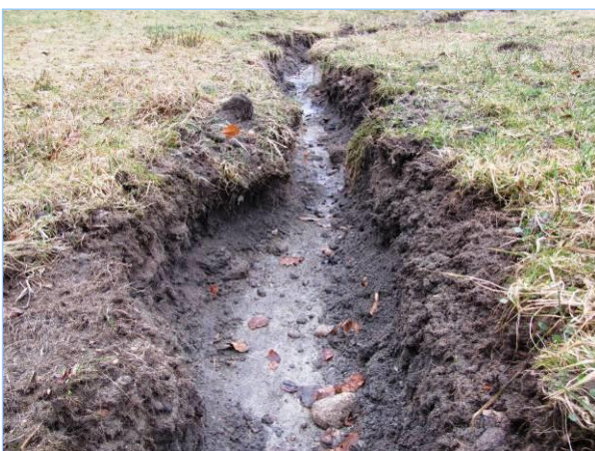
**Abb. 2.8.6:** Trotz des überwiegend sandigen, leicht erodierbaren Bodens wurde baulich eine gewisse, regellose Breiten-Tiefenvarianz vorgegeben.

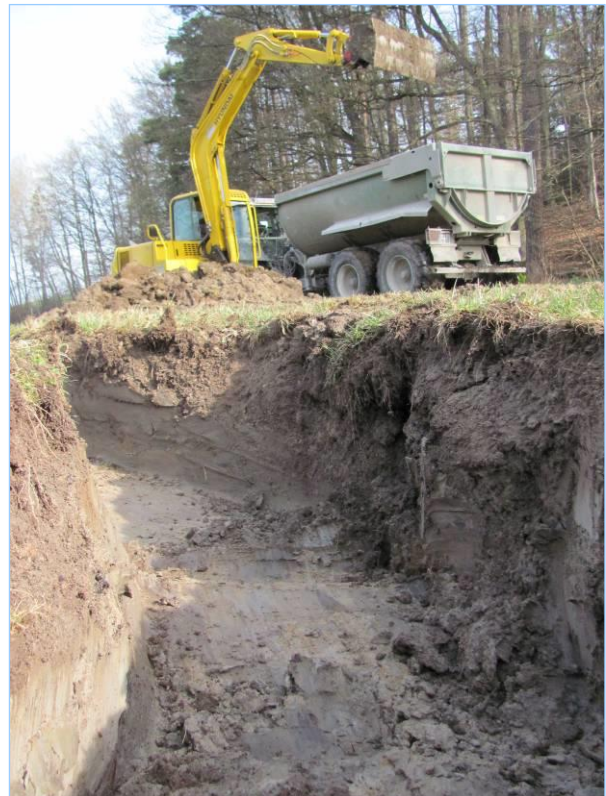
**Abb. 2.8.6:** Glasbach-Innenansicht im Rohzustand. An dieser gefällearmen Stelle wurde der Bach breiter und tiefer gegraben.

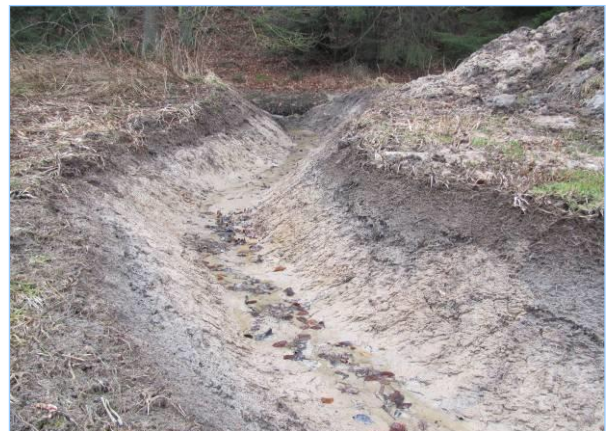
**Abb. 2.8.7:** Einmündung in den alten Bachlauf. Der Bereich wurde für den Bau einer rauen Sohlrampe mit 1:1-Böschung versehen.

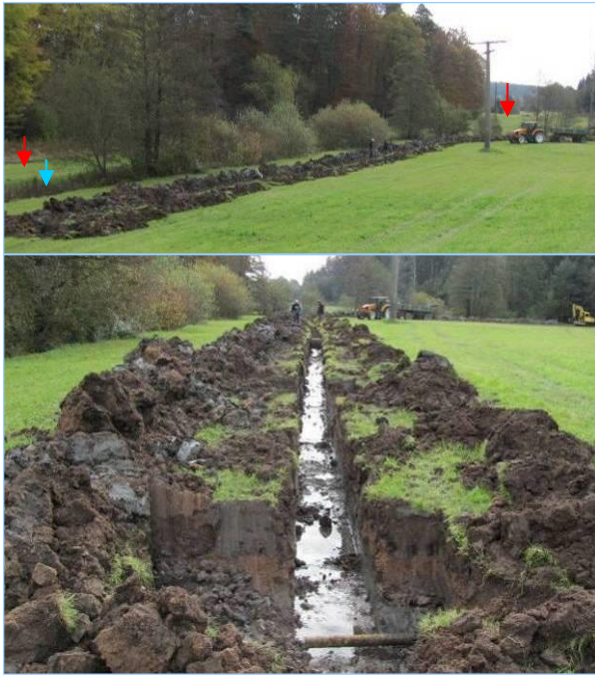
**Abb. 2.8.8:** Anlage eines Abfangsammlers für ca. 8 Drainsläufe. Der blaue Pfeil markiert den ausgebauten Bachlauf, die roten Pfeile das Projektgebiet (auf der anderen Seite des ausgebauten Bachlaufs).

6. Am Renaturierungsende erfolgt der Übergang vom renaturierten zum ausgebauten Bach über eine raue Sohlrampe.
7. Die Drainsammler der umgebenden landwirtschaftlichen Grundstücke werden, ggf. nach Höherlegung, je nach Quergefällesituation entweder an den renaturierten Bachlauf angeschlossen (Abb. 3.1.7), in die Aue ausgeleitet (Abb. 2.1.6) oder durch einen Abfangsammler gefasst (Abb. 2.8.8), der die Einleitung nach Unterstrom verlagert.

Das an das Projektgebiet angrenzende, höhengleiche Privatgrundstück machte die Anlage eines längeren Abfangsammlers nötig, der die gesamten Drainabläufe des Grundstücks aufnimmt und in den Mühlkanal ableitet (Abb. 2.8.8).

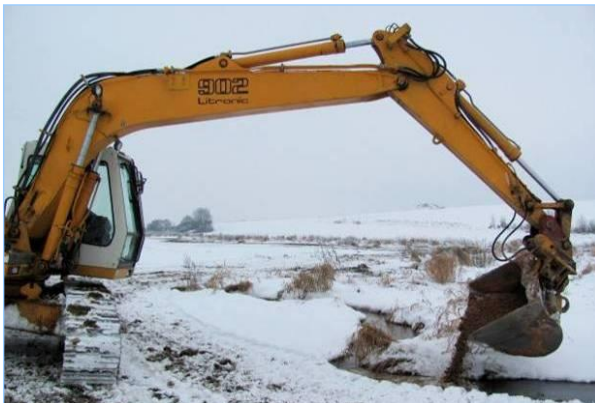
**Abb. 2.8.9:** Kieseinbringung: Mit unglaublichem Geschick folgt der Baggerlöffel zügig dem mäandrierenden Bach. So wurde an Schlierbach-Sechta in Tannhausen (siehe Kap. 2.2) Kies eingebracht. Am Glasbach ist dies für Sommer 2011 geplant.

Um den Biotopwert zu erhöhen, wird nach dem ersten Hochwasser eine ca. 10 Zentimeter dicke Kiesschicht in den Bachlauf eingebracht. Hierbei handelt es sich um Quarzkies aus der Sandgewinnung (Sandsiebrest mit Überkorn bis zu 10 cm), aus derselben geologischen Schicht, die im Projektgebiet ansteht (Stubensandstein). Mit dem gleichen Material wurden bereits Schlierbach und Sechta in Tannhausen „nachgerüstet“. Totholzeinbringung in kleinerem Umfang erfolgt ebenfalls noch.

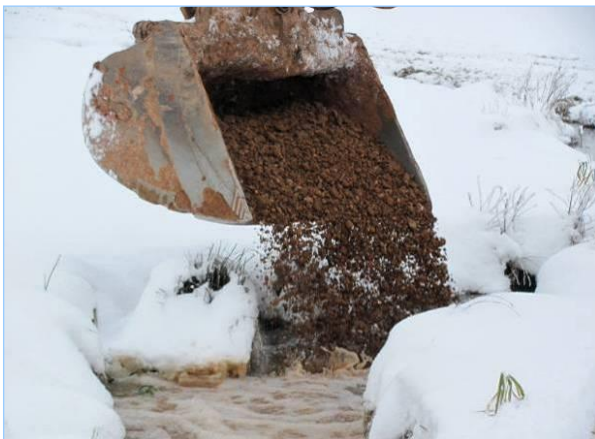
**Abb. 2.8.10:** Einbringung des Quarzkieses (Korngrößen kleiner 10 cm).

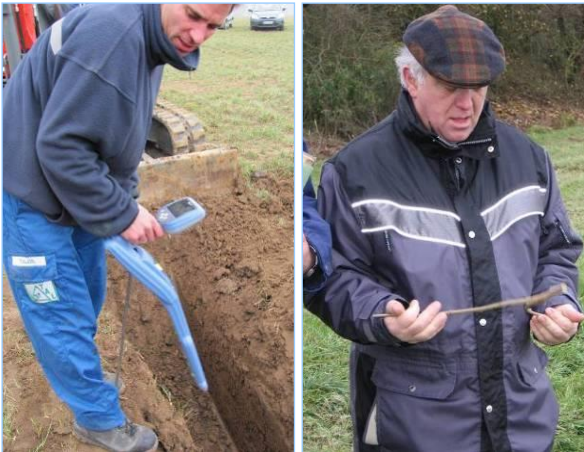
**Abb. 3.1.1: links:** Renaturierungsfeind Leitungsdschungel: An dieser Stelle tummeln sich die Abwasserleitung Itzlingen-Oberdorf, die transalpine Ölleitung, eine NATO-Ölpipeline, ein Lichtwellenleiter, die Ethylenpipeline Süd und benachbart ein Hochspannungserdkabel. Mit dem Gerät können zur Leitungsortung induzierte elektromagnetische Wechselfelder detektiert werden. (Sechta Bopfinger), **rechts:** Ein Flurneuerer bei der Drainagensuche. Die Trefferquote dieser traditionellen Suchmethode war vernachlässigbar. (Schlierbach)

Bei Renaturierungen empfiehlt sich daher der Einsatz eines gefühlvollen Baggerfahrers, denn i.d.R. sind Leitungen durch ein darüber verlegtes, beschriftetes Plastikband gekennzeichnet, bei dessen Auftauchen die Baggerarbeiten sofort gestoppt werden müssen.

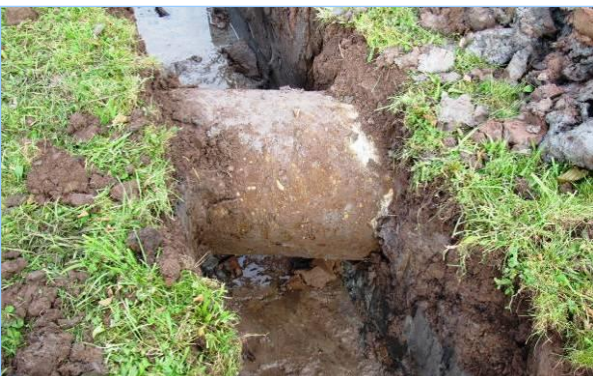
**Abb. 3.1.4:** Hier wird der Abfangsammler unter der Teichentlastungsleitung durchgeführt. (Glasbach)

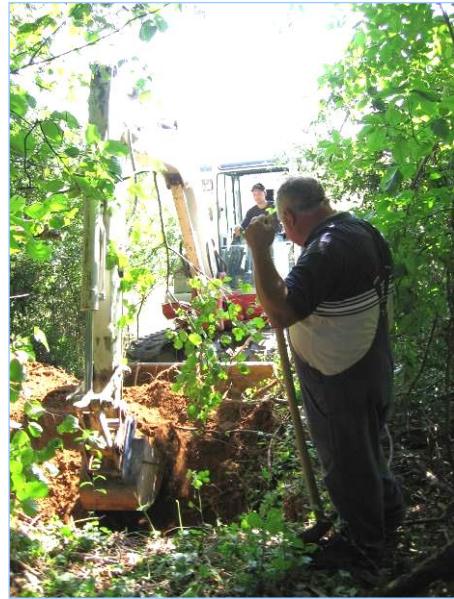
**Abb. 3.1.2:** Suche nach einer Drainage in einer Hecke. Nach ca. 3 Stunden stellte sich der Erfolg ein. (Eichbach)

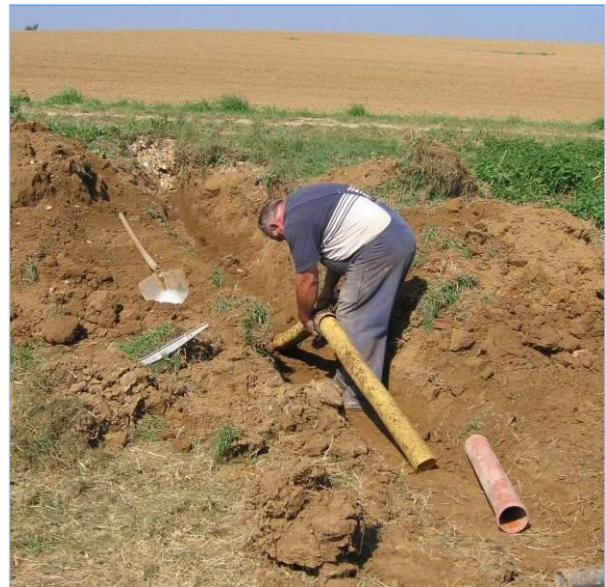
**Abb. 3.1.5:** Anhebung eines Drainschlauchs. Der Drainagenauslauf erfolgt nun auf der Wiese. (Eichbach)

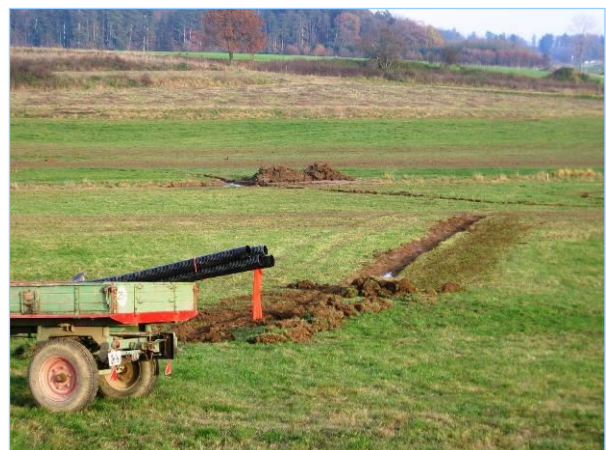
**Abb. 3.1.6:** Drainstillen mit Drainrohren und Drainschlauchgraben. (Sechta Tannhausen)

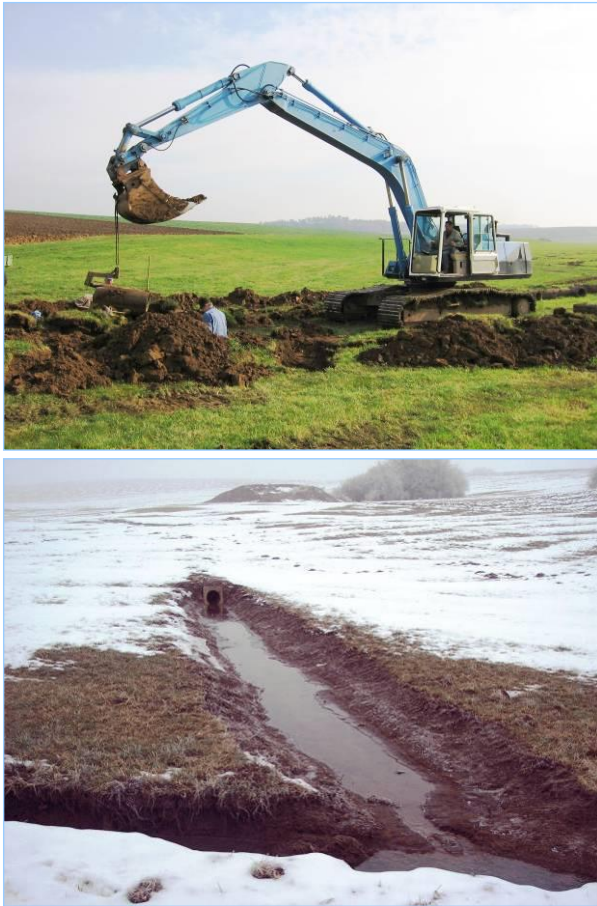
**Abb. 3.1.7:** Anhebung einer Betonrohr-Drainage zum Zwecke der Einmündung in den renaturierten Bachlauf (unten: fertiger Auslauf). (Schlierbach)

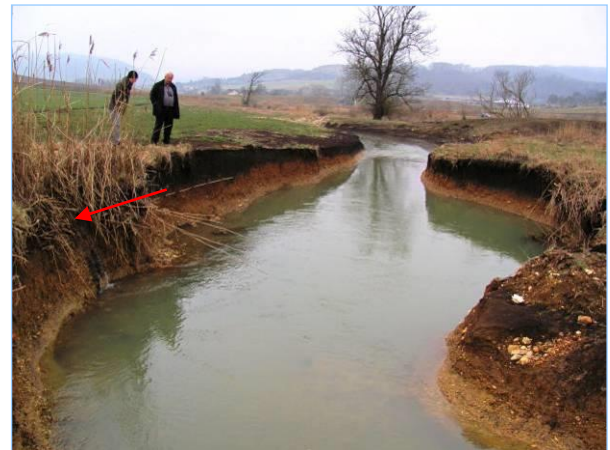
**Abb. 3.2.1:** Durch Querströmungsüberlagerung entstandene Erosion durch einen hängend mündenden, kleinen Seitengraben (Mündung beim Pfeil). Das ursprünglich ca. 2,5 Meter Breite Querprofil wurde auf eine Länge von ca. 10 m drastisch aufgeweitet. Die Aufweitung setzt exakt an dem Ort des Bachlaufs ein, in dessen Lage der Quergraben einmündet.

und somit resultiert eine vergleichsweise hohe Querströmungsgeschwindigkeit im Bach, die sich beim für die Bettbildung verantwortlichen bordvollen Abfluss im Zusammenspiel mit der Längsströmung stark erosiv auswirkt.

3. Die Sechta besitzt an dieser Stelle aufgrund der Nähe zur rauen Rampe ins alte Bachbett eine erhöhte Fließgeschwindigkeit in Längsrichtung.

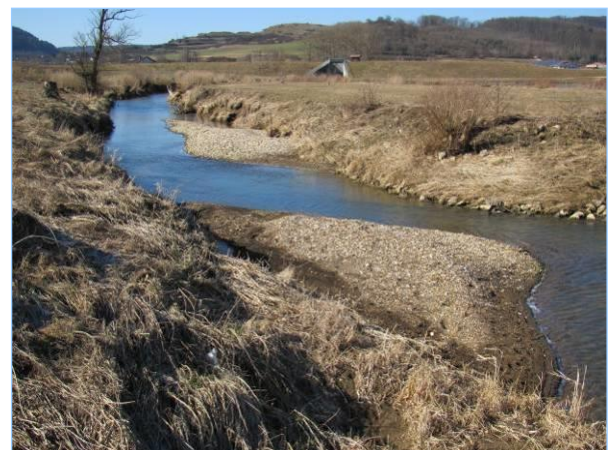
**Abb. 3.2.2:** Die erodierten Sedimente (Abb. 3.2.1) wurden beim Eintritt in die alte Sechta aufgrund Querschnittsvergrößerung „schlagartig“ in zwei Sedimentbänken abgelagert. Interessant: Die zuerst abgelagerte Bank besitzt eine etwas geringere mittlere Korngröße als die zweite und wurde daher wohl aus den randlicheren Strömungsbeichen abgelagert.

In der alten Sechta haben sich durch den Prozess zwei gegensinnig orientierte Kiesbänke gebildet, ein Paradebiotop für die Bachmuschel!

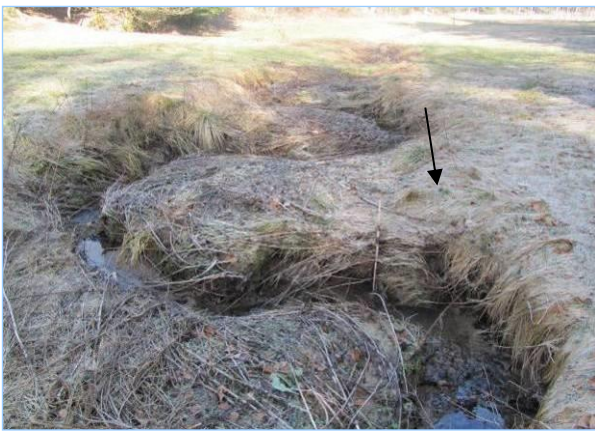
**Abb. 3.2.3:** Sekundäre Mäanderbildung an einem kleinen Zufluss des Sixenbachs. Das Talgefälle beträgt knapp 2,5 %! Der einst begradigte Bachlauf ist am ehem. Böschungsknick zu erkennen (Pfeil).

Bei schon länger begradigten und eingetieften Bächen in leicht erodierbarem Sediment (i.d.R. Sand) ist häufig ein Phänomen zu beobachten, das hier als sekundäre Mäanderbildung bezeichnet werden soll: Querströmung verursacht Seitenerosion und es bilden sich Mäander aus. Während im Außenradius ein überhöhter Prallhang entsteht, entsteht im Innenradius durch Sedimentation ein Plateau, welches in weit höherem Maße unterhalb des Aueniveaus liegt, als dies bei natürlichen Gleithangufeln der Fall ist. Dieses Plateau<sup>43</sup> ist durch Vegetation stabilisiert und markiert damit den Übergangsbereich vom Mittelwasser zum Hochwasser<sup>44</sup>.

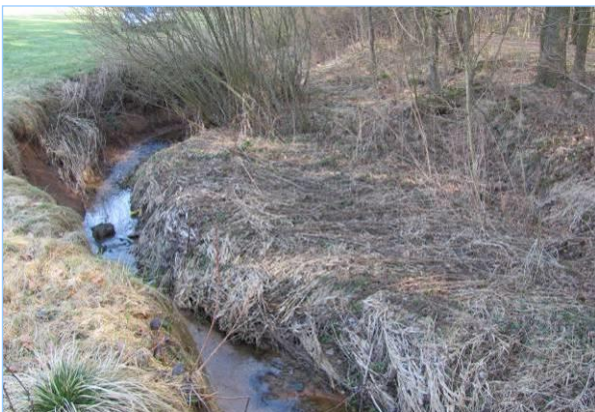
**Abb. 3.2.4:** Sekundäre Mäanderbildung am Goldrainbach bei Ellwangen. Im 1,5 m tiefen begradigten Bachbett hat sich im Innenradius ein 0,5 m hohes Plateau gebildet. (Mittelwasserbett 0,6-0,8 m breit).

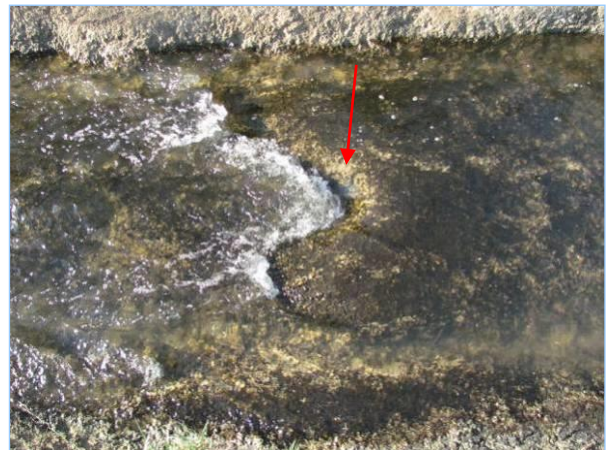
**Abb. 3.2.5:** In der renaturierten Sechta haben sich am Ende des 1. Bauabschnitts nach 2 Hochwasserereignissen Stufen in der tonigen Sohle gebildet (Pfeil), die durch Erosion in Folge der gegenüber dem Naturzustand überhöhten Fließgeschwindigkeit verursacht wurden. Mittlerweile ist auch der 2. Bauabschnitt fertig gestellt und im gezeigten Bereich hat sich die Fließgeschwindigkeit deutlich reduziert.

Renaturierung betrifft meist von Natur aus mäandrierende Bäche. Bei diesen ist Sohlerosion in größerem Stil quasi per definitionem ausgeschlossen. Dies gilt um so mehr für Tonbäche. Ton ist sehr kohäsiv, und tonige Bachsohlen verändern sich oft über Jahre hinweg gar nicht, da die Fließgeschwindigkeiten zu gering sind<sup>45</sup>. Eine Ausnahme bildet die hier dargestellte Situation: Im Zuge einer Renaturierung herrscht am Ende des momentanen Bauabschnitts vorübergehend ein erhöhtes Gefälle. Die dort entstehenden Fließgeschwindigkeiten können ausreichen, um Ton zu erodieren.

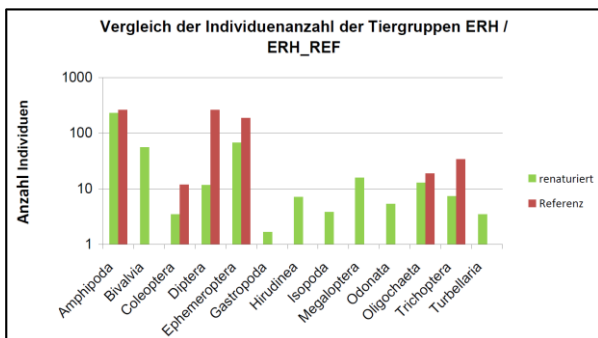
**Abb. 3.4.1:** Darstellung der Individuenzahl der vorkommenden Tiergruppen in der Ellenb. Rot im Vergleich zur unrenaturierten Referenzstrecke. (Grafik Foltyn 2013)

Seit Herbst 2012 findet ein auf fünf Jahre angedachtes Monitoring an fünf Renaturierungen statt, bei dem morphologische Veränderungen, Makrozoobenthos, Fische, Gewässermakrophyten und einige chemische Parameter erfasst werden.

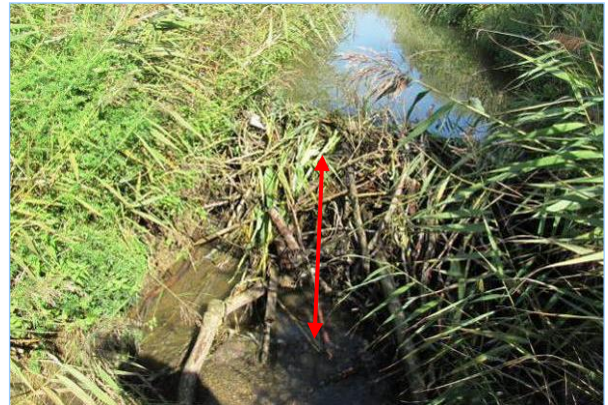
**Abb. 3.4.6:** Dieser Biberdamm an der Bopfinger Sechta nimmt von den etwa drei Metern Bachgefälle im Renaturierungsgebiet einen Meter weg (Pfeil)!

Am Schlierbach konnten wir durch Vergleich der Bachgeländemulde mit der Urflurkarte nachweisen, dass sich im Bereich eines 180°-Mäanders der Bachlauf über einen Zeitraum von über 100 Jahren nicht erkennbar verlagert hat. Dies ist sicher zum Teil den kohäsiven Auesedimenten geschuldet. Der Hauptgrund liegt nach Ansicht des Verfassers

aber in der Fließgefälle vernichtenden Dammbaupraxis des Bibers<sup>49</sup>. Als Naturphänomen sollten wir dies aber schlicht als dazugehörig betrachten.
